濠江区“1·19”一般淹溺事故调查报告

2018-10-12 09:46　　来源：濠江区“1·19”事故调查组　　发布机构：濠江区人民政府办公室

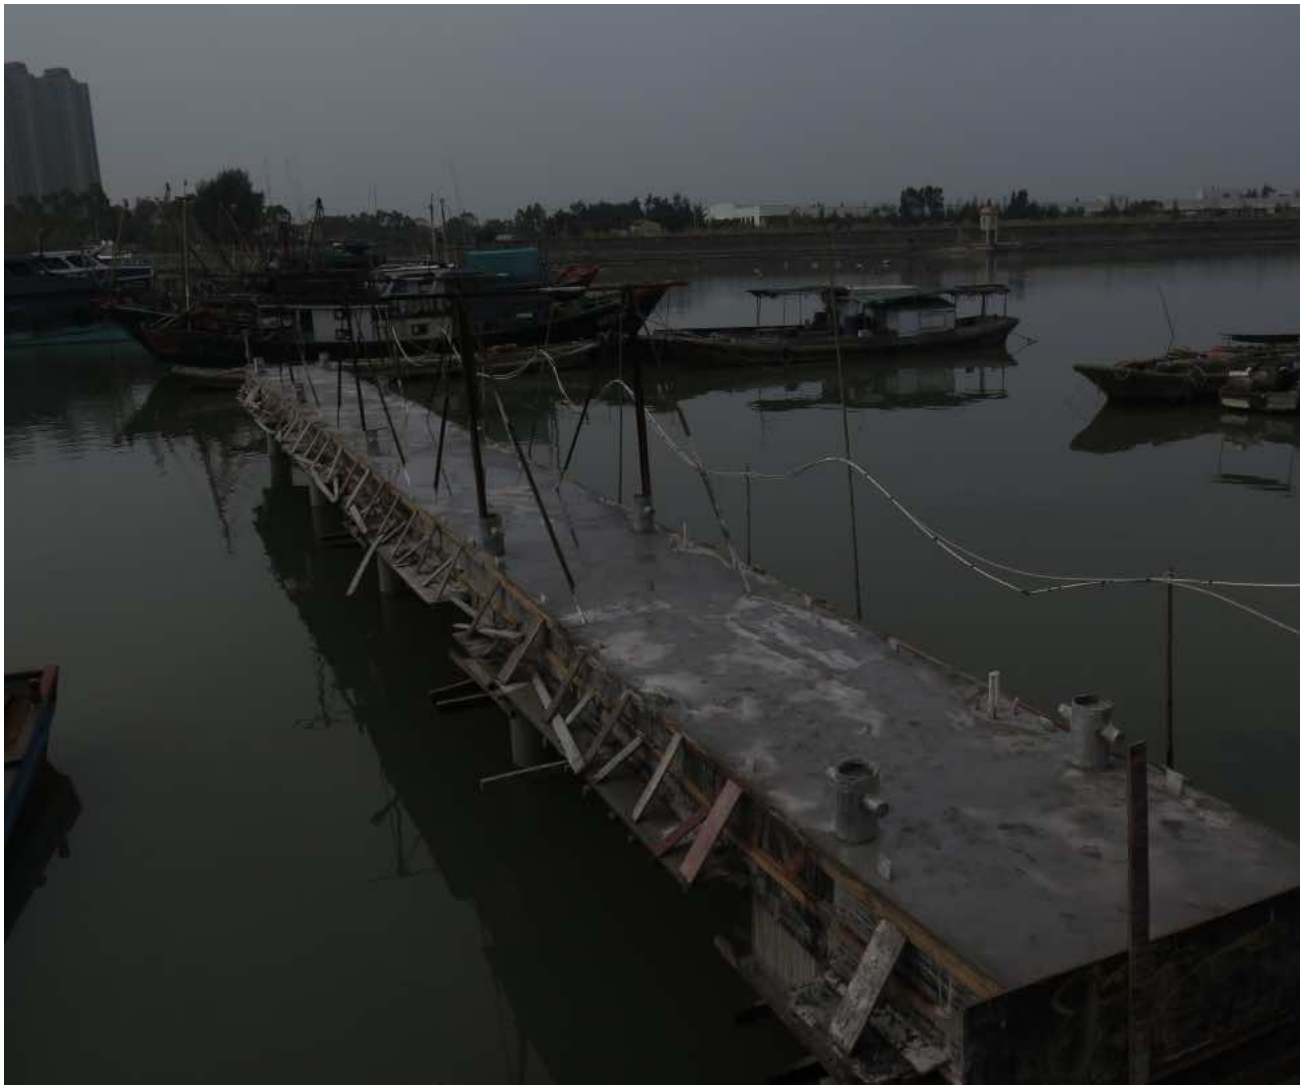
(图1)

事发时，濠江河道沿江路岸段渔船停泊区海域综合整治项目17号栈桥为钢筋混凝土结构，桥面粗糙，栈桥远端水域停泊有部分当地渔船。事故现场
志及相关围（防）护栏（见附图1）。事发后，栈桥两侧设有围栏立杆，围栏尚未安装，入口处设有“施工现场、闲人免进”等安全警示标志（见附图2）。

濠江河道沿江路岸段渔船停泊区海域综合整治项目工程为水面建筑工程，在17号栈桥施工过程，施工单位未在作业场所临水侧设置防落水围栏，安全
时工刘燕未正确佩戴和使用防溺水劳动防护用品，以致刘燕在17号栈桥作业面靠近岸基通道的交界处坠落淹溺死亡，是该起事故发生的直接原因。
