“5·23”华强北茂业天地死亡事故调查报告

“5·23”华强北茂业天地死亡事故调查组

2018年8月16日

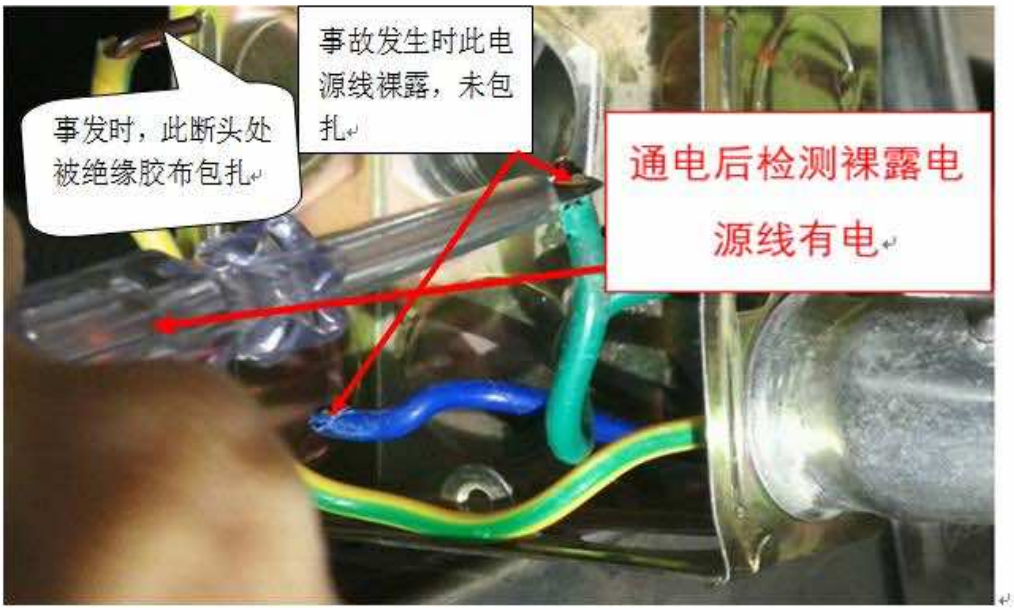
天花板内现场图

天花内部设有消防水管、电源线金属套管、天花吊顶龙骨等金属材质，此受限空间作业环境内部导电性能强，绝缘系数降低，进行涉电作业时必须要做好个人安全防护。

从天花内作业现场查看：天花内作业现场遗留有一把剥线钳、一把十字起、两卷绝缘电工胶布，有三段被剪断的红色、蓝色、黄绿相间的电源线，现场状况说明事发前杜某兵在从事涉电作业。

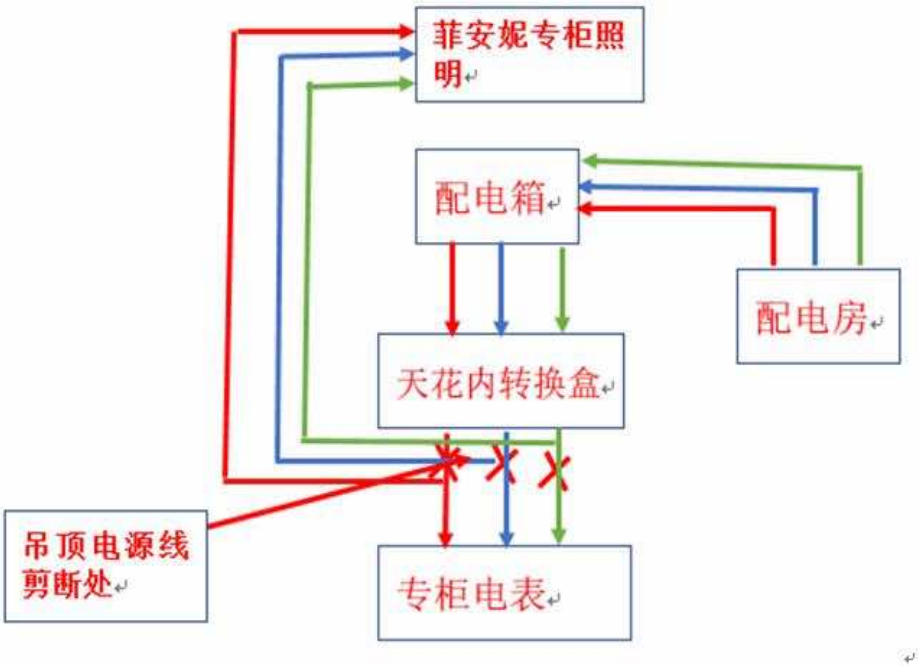
现场被剪电源线测电状况

现场查看被剪断的电源线，地线的断头处被绝缘胶布包扎，但火线、零线的断头处均未做绝缘处理，经测试火线断头处有电。

（2）天花板内被剪断的电源线的断头处未及时做绝缘处理，存在漏电的安全隐患。

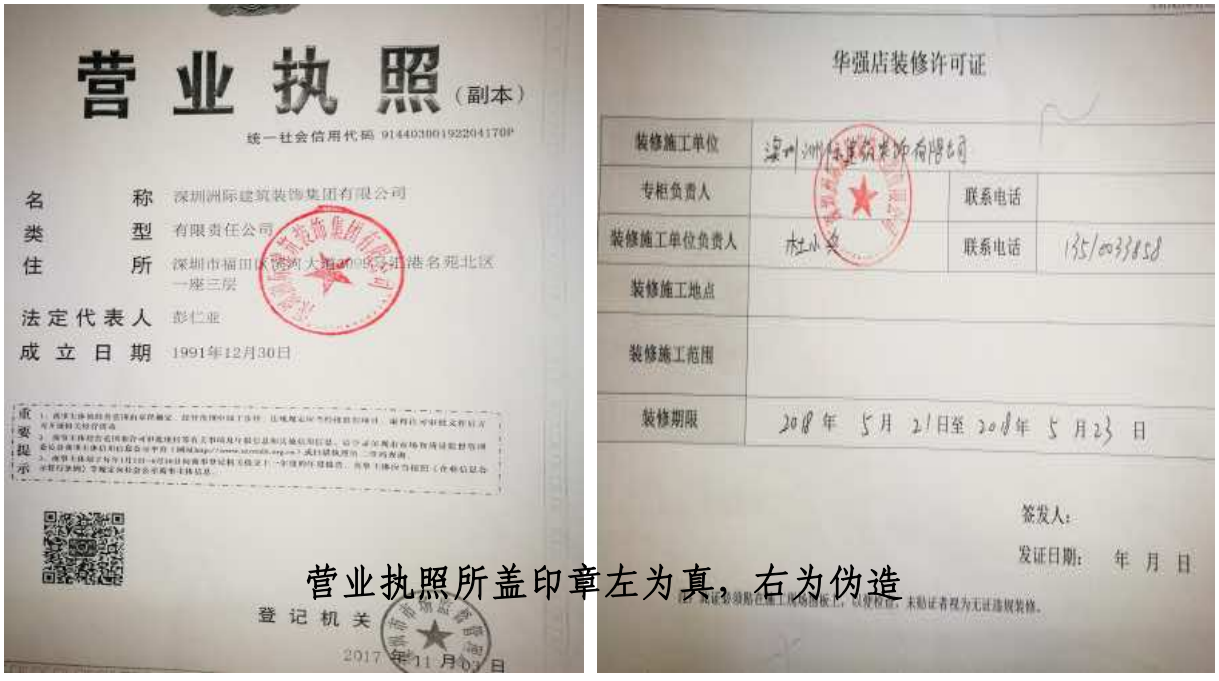
1、惠州市仟和展示用品有限公司，安全生产主体责任落实不到位，未对所属人员的特种作业资质（电工证）进行核查，导致所属人员持假证件违规从事涉电作业；提供给茂

业天地的施工资料所加盖的公章系伪造他公司公章；对事故的发生负有管理责任。

营业执照所盖印章左为真，右为伪造

建议由福田区安监局对惠州市仟和展示用品有限公司依法进行处理。
