道滘镇“12·2”一般机械伤害事故调查报告

2017年12月2日上午9：20时，位于东莞市道滘镇闸口村的东莞市中联船务工程有限公司发生一起安全事故，造成一人死亡。

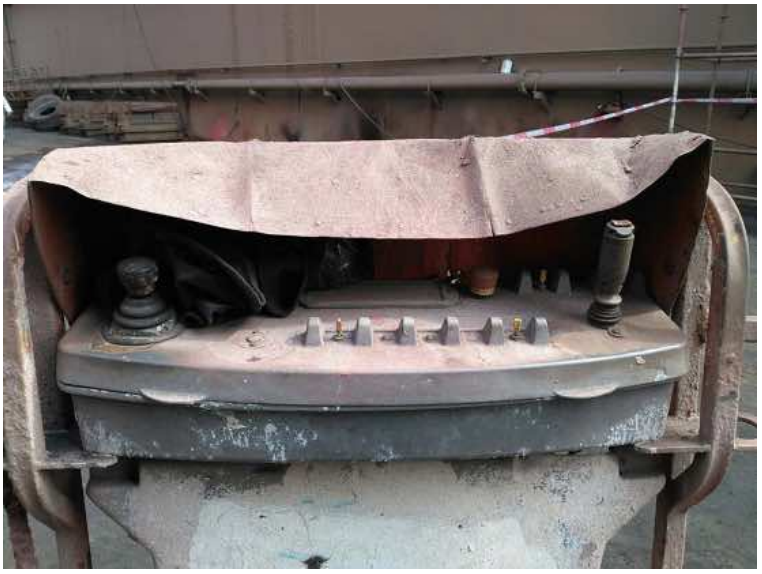
图1：自行式高空作业平台（“2#高空车”）

事发机械为自行式高空作业平台（以下简称“2#高空车”）（图1），产品型号：600S，最大平台高度：18.29米，最大工作高度：20.09米，最大额定荷载：230千克，外形尺寸：9370*2440*2570米。该高空车由广州志诚机电设备租赁有限公司租赁给中联公司，有租赁合同，有保养记录，相关手续齐全。2017年4月26日，由上海特种设备检验中心检验合格，但不属于《特种设备目录》范围内的特种设备。

经对相关人员调查询问，事故经过如下：2017年12月2日早上9:10时，旷茂江和张相飞一起使用2#高空车对创兴拖002号船只的尾部底下的吊码进行切割，该船的尾部底下一共有6块吊码需要切割，当时旷茂江和张相飞站在2#高空车的操控平台围栏内，离地面距离4.6米，旷茂江负责切割吊码，张相飞负责控制操控平台，由船只尾部底下的左边往右边进行切割，当切割完左边第三块吊码，需往右移动第四块吊码所在位置时，当时9：20时，由于张相飞操作控制平台未考虑机械臂左右转动位差的影响，导致操作平台围栏与船只尾部相撞。见状，旷茂江马上向下蹲，但张相飞躲避不及，他的头撞到船只，上半身被操控平台的盖子和船只夹住。此时，张相飞在被抢救过程中仍能说话，头部还能动，但是胸部被夹住不能动，张相飞叫旷茂江帮忙搬开操控平台的盖子，但旷茂江搬不动。此时，张相飞慌乱中又错误操作高空车，使高空车往里面走动，导致颈、胸部进一步被挤压，而且头部也不能动，见状，旷茂江马上叫人过来帮忙，把操控平台的链接部件切割断，然后把张相飞救下来，当时张相飞已经没有意识，立即被送往洪梅医院抢救，经抢救无效，当日正式死亡。

张相飞未考虑机械臂左右转动存在位差的安全隐患，上半身被操控平台和船只夹住后，张相飞本人再次错误操作高空车，导致颈、胸部进一步被挤压而受伤，经送洪梅医院抢救无效，当日证实死亡，死亡原因为呼吸衰竭，颈、胸部挤压伤。

2、健全并落实生产安全事故隐患排查治理制度，采取各种有效措施及时发现并消除事故隐患；

4、加强从业人员安全生产教育和培训，提高从业人员安全意识和操作技能；
