长安镇“7·31”一般高处坠落事故调查报告

2019年7月31日上午9时30分左右，位于长安镇锦厦锦祥路三巷1号的民房建设工地上发生一起高处坠落事故，造成一人死亡。

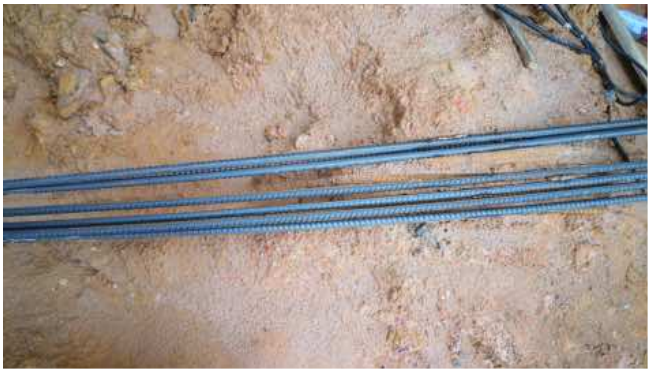
图6：沈兴强事发时搬运的钢筋

死者沈兴强是在搬运钢筋时踩在桩井口上的盖板发生坠落的。钢筋每条长12米，直径16毫米，经计算每条钢筋重约19kg，共6条，经现场施工人员陈之明指认，事发期间沈兴强抓住钢筋的一端，将钢筋逐条拖进工地。沈兴强事发时搬运的钢筋见图6。
