东莞市“9.7”一般高处坠落事故调查报告

2019年9月7日14时许，位于黄江镇北岸村北岸一路11号工业园区的公共过道的铁皮瓦上发生一起高处坠落事故，事故造成1人死亡。

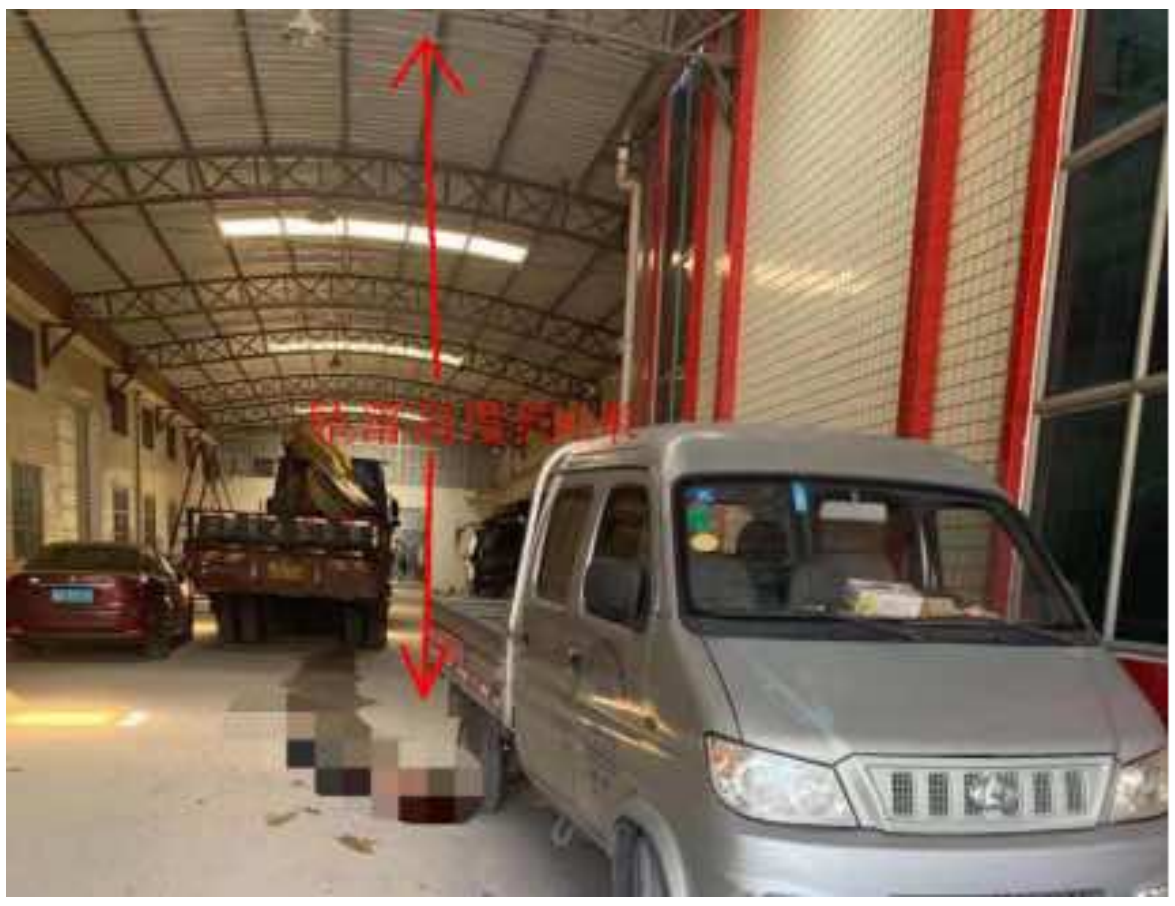
2019年9月7日14时许，殷修朴在广东省东莞市黄江镇北岸一路11号铭钰公司工业园区公共过道铁皮雨棚上拉电线作业，雨棚面离地面距离约6米。殷修朴在铁皮顶部作业期间，踩到雨棚的采光瓦，突然从6米高的棚面坠落地面（事发时没有佩戴安全帽、安全带等防护用品）。殷修朴施工时与发生事故时安筑公司没有工作人员在现场。文林峰（园区内其他企业工人）听到巨响后跑到事发地点见殷修朴头部流很多血，身体一动也不动，文林峰见状立即叫周边人员打120叫救护车，大约10分钟后，120救护车到达现场，医护人员对殷修朴进行检查，殷修朴当时已经意识丧失，心跳、呼吸停止，大动脉搏动消失，随后死者被送到黄江医院急救室。医院死亡医学证明上描述的死亡原因为：特重型开放性颅脑损伤。

图一 事故现场坠落高度

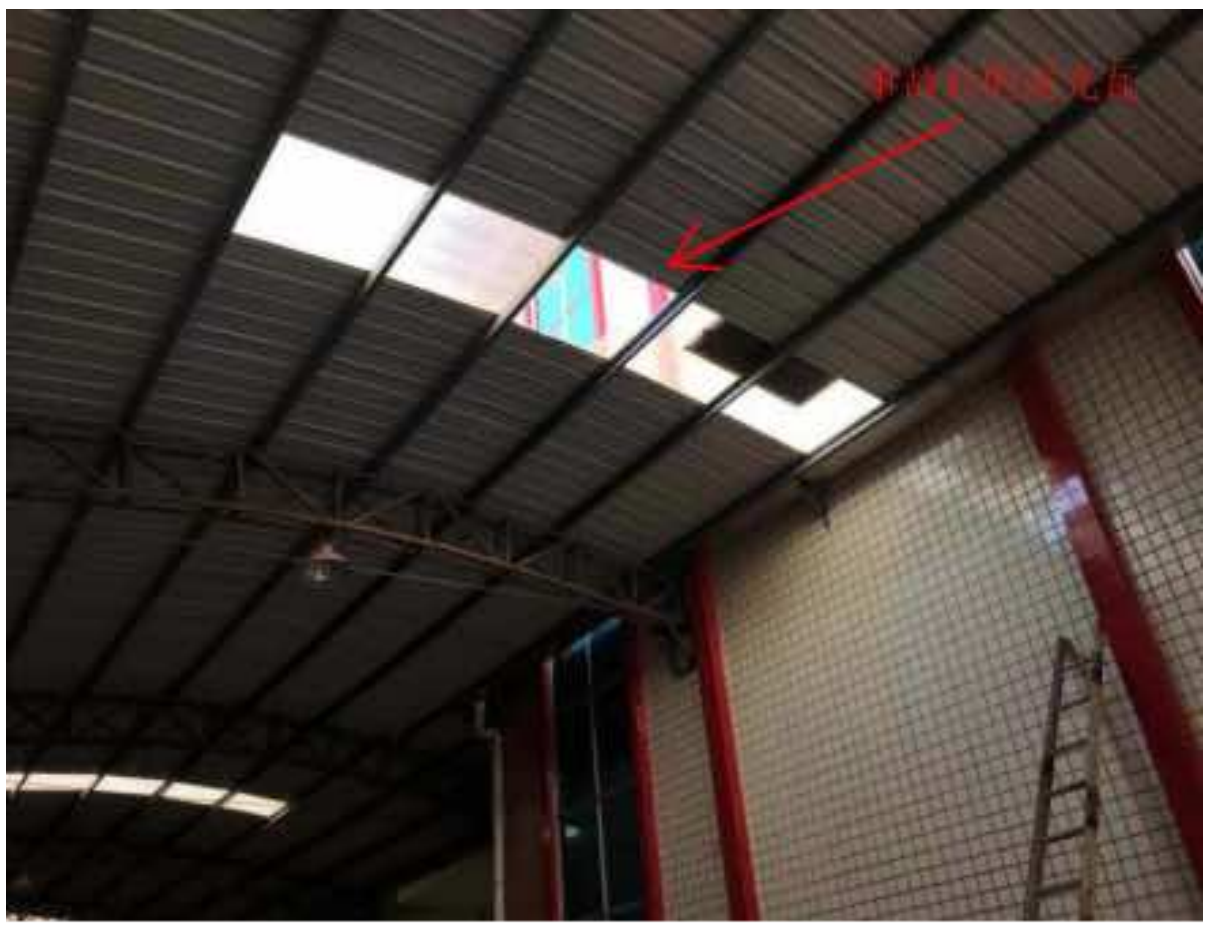
图二 事故现场采光瓦

殷修朴在未取得高处作业资格证且未佩戴任何劳动防护用品的情况下，违规进行高处作业，是导致事故发生的直接原因。

（三）作业人员强化安全意识。一线作业人员必须掌握本职工作所需的安全生产知识，严格执行本单位的安全生产规章制度和安全操作规程。施工单位要切实提高安全防范意识，施工前要制定严密的施工方案，采取可靠的安全防护措施，加强对作业人员安全教育，加强对施工现场的隐患排查，加强高处作业的安全管理，杜绝无证进行高处作业，保障施工现场作业人员的安全。
