深圳市联懋塑胶有限公司坪山分公司“4·11”高处坠落死亡事故调查报告

信息来源：坪山区应急管理局　发布时间：2019-06-28 00:00:00

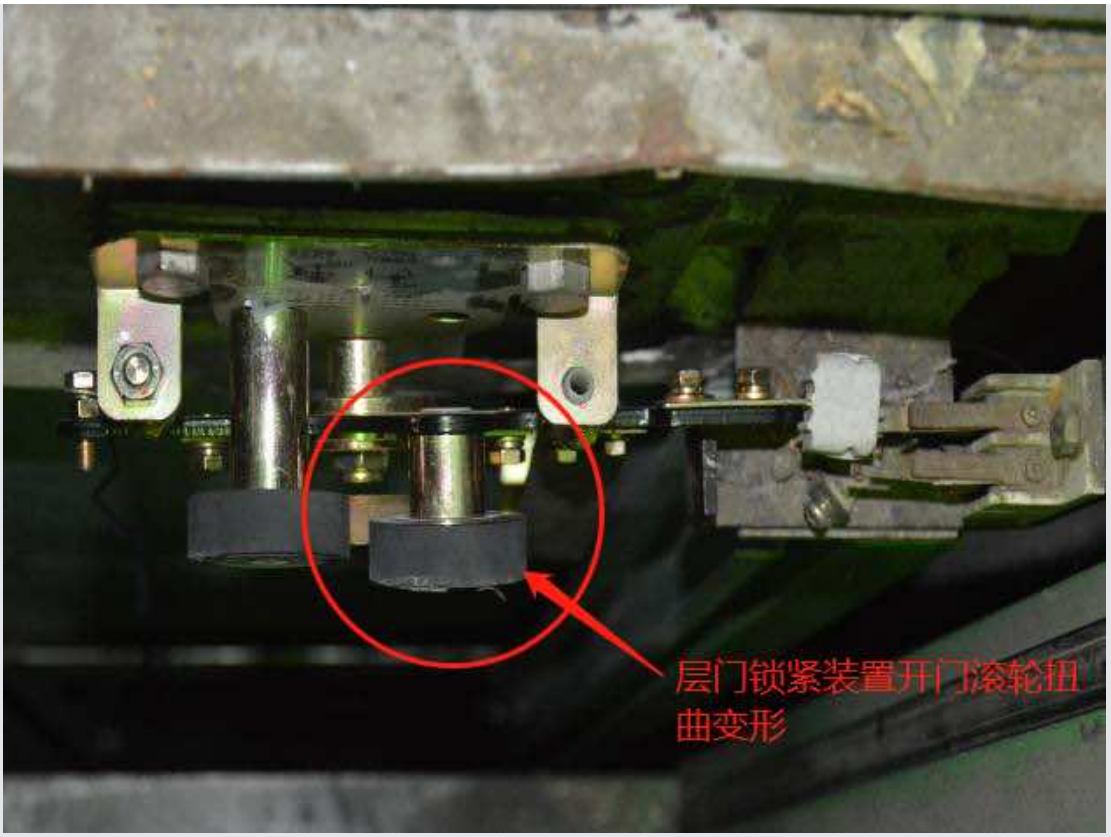
1.涉事电梯轿厢从6楼下行过程中，由于轿厢地坎刮碰5楼层门机械锁紧装置开门滚轮（见图6），导致电梯发生故障，轿厢在非平层区域停止运行。

图6：5楼门锁回路处于断开状态
