濠江区“1·3”一般生产安全事故调查报告

2019-04-15 15:12　　来源：濠江区“1.3”事故调查组　　发布机构：濠江区人民政府办公室

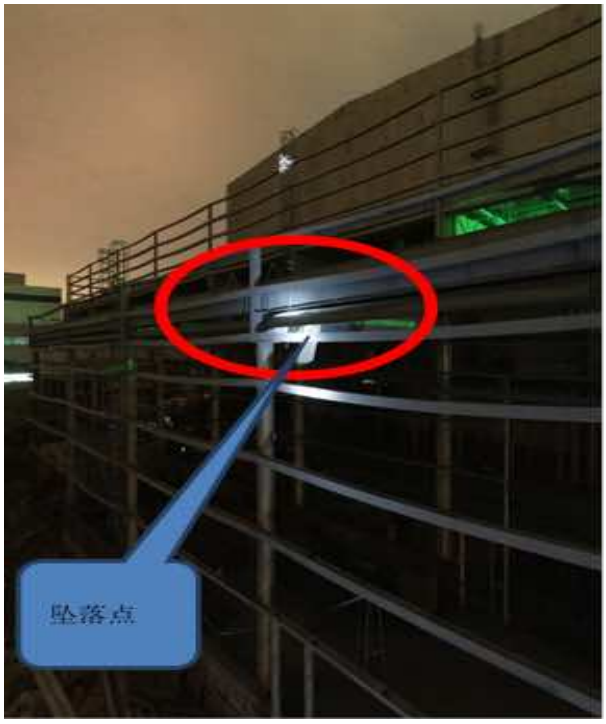
（图1）

事故现场位于濠江区广澳物流园B01地块的海上风电智能制造项目工地的联合厂房铲车充电区（详见图1—2）。
