蓬江区荷塘镇“9·16”火灾事故调查报告

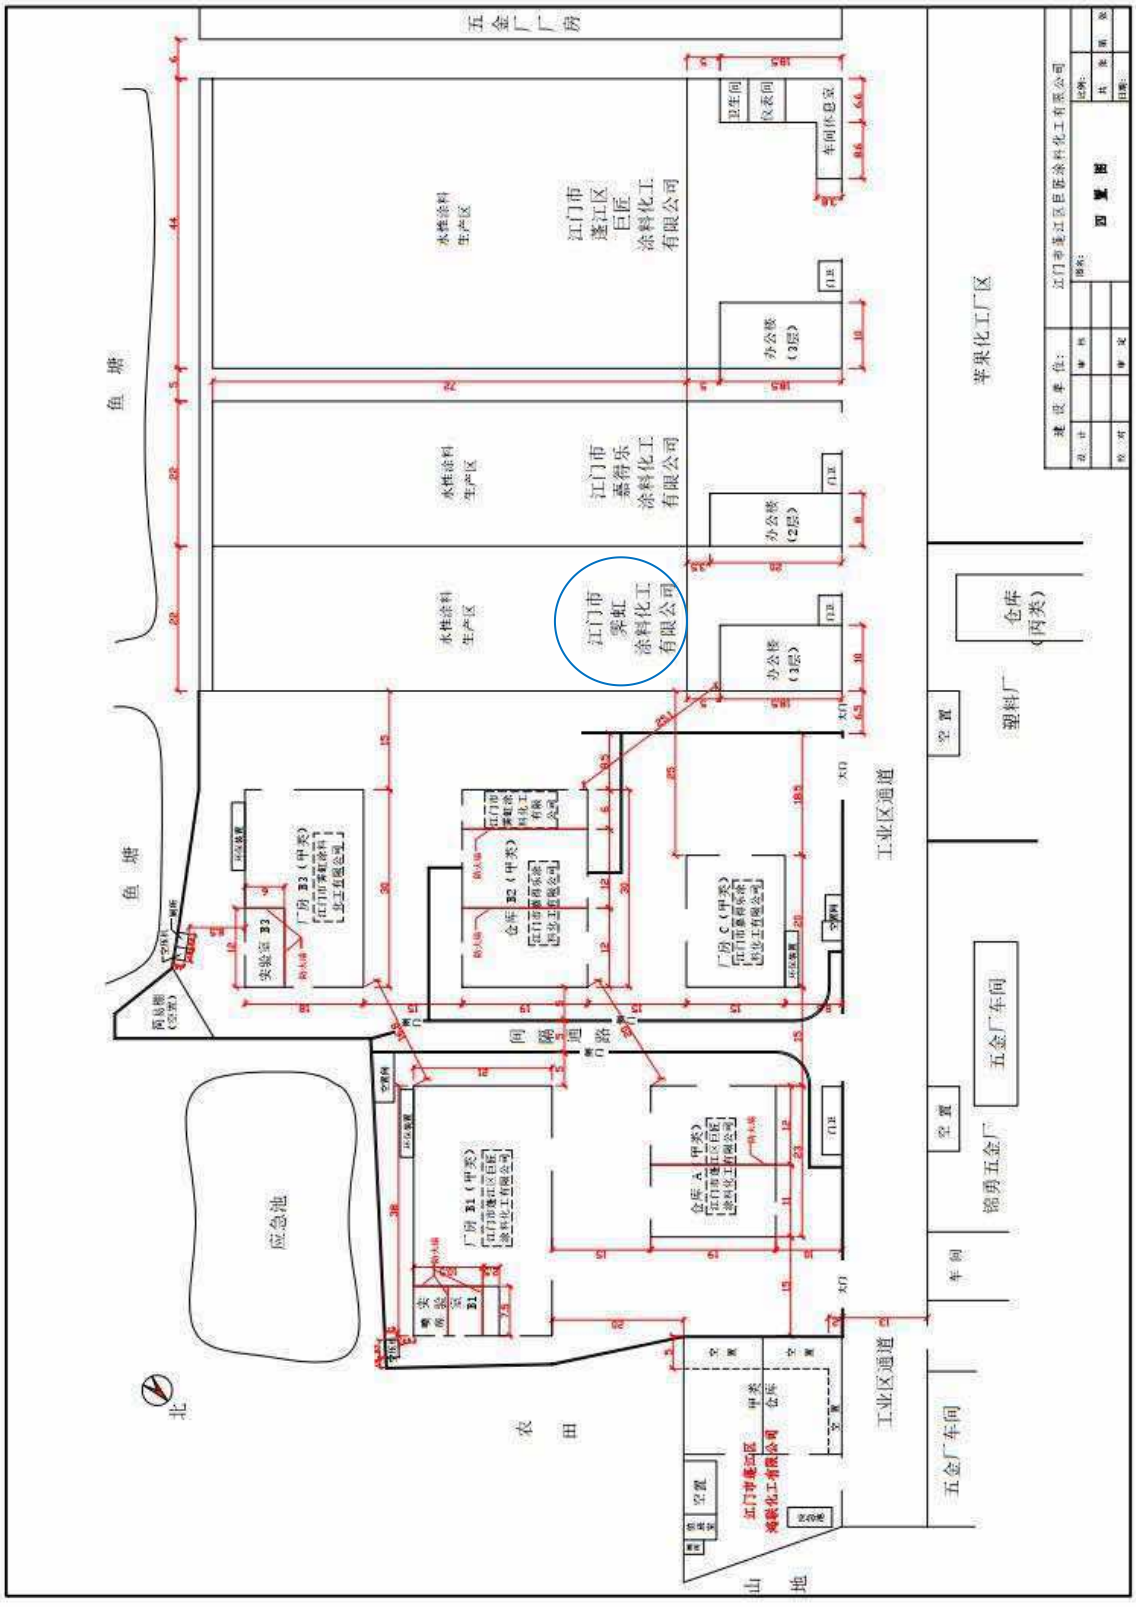
霁虹公司实际控制人黄某富于2005年2月28日向廖某平租赁办公楼及厂房，厂房面积约为1600平方米，用作生产、经营、贮存化工产品的场所，双方签署有《办公楼租赁合同》和《厂房租赁合同》。2019年12月霁虹公司危险化学品生产因环保不达标而被关停，关停后该公司的生产设备已被拆除，车间和仓库的物料已清空，水电已处于停用状态。该公司的危险化学品安全生产许可证已于2020年8月27日到期失效。随后霁虹公司将原厂房简易划分分三个单元租给两家企业和戴某个人作仓库使用（如图一、图二），其中周某昌(深圳市德昌盈科技有限公司)于2021年8月15日租用位于原厂房前部靠办公楼一侧，面积为632㎡；佛山

市宏发邦化工有限公司租用位于原厂房后部，面积为900m²（具体起租时间不详）；戴某（个人）于2021年8月31日租用位于原厂房后部与围墙之间搭建的简易棚，面积为100m²，两家企业和戴某个人租用仓库后均存放了部分危险化学品及化工物料。
