石碣镇“1·17”一般物体打击事故调查报告

石碣镇“1·17”一般物体打击事故调查组

2021年5月

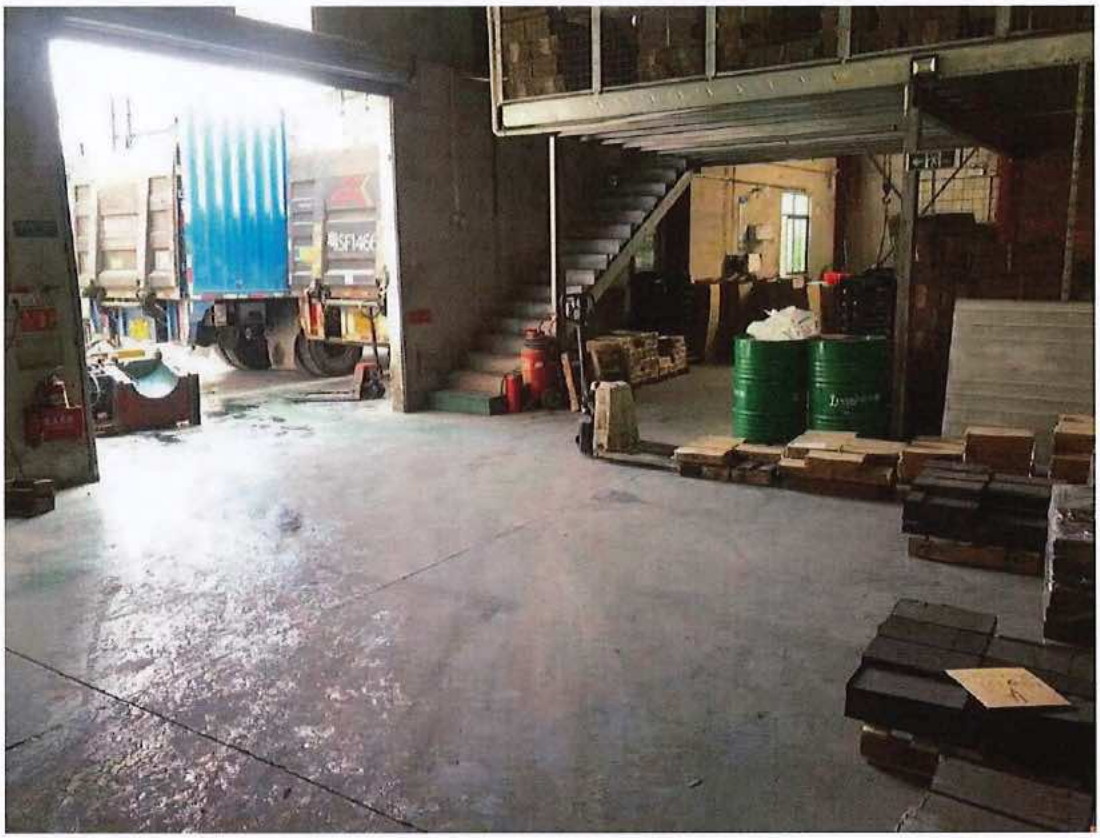
（图 1：事故发生地车间门外）

事故现场位于东莞市石碣镇涌口村宝丰路，事故地点为东莞市尚益精密五金有限公司车间门口外。

现场可见车间门口外地面的一滩血迹，以及液压机漏出的机油痕迹（如图 3）。现场翻到在地的机器为双柱液压机，高度约 2 米，机器重量约 600KG。在翻到的液压机旁边有单惠权搬运液压机使用过的手动叉车（如图 4）。在液压机前方不远处停放着一辆柴油叉车（如图 5），这是事发后刘功耀驾驶操作该柴油叉车，抬起液压机一端，救出了被压的单惠权后停在一旁。车间门口的小斜坡地面存在不平整（路面有小缺口）。
