“7·5”大沥事故调查报告

（一）事故名称：“7·5”大沥事故。

（三）事故发生地点：佛山市南海区大沥镇盐步穗盐东路花地湾雍景豪园雍景商城E座32号商铺。

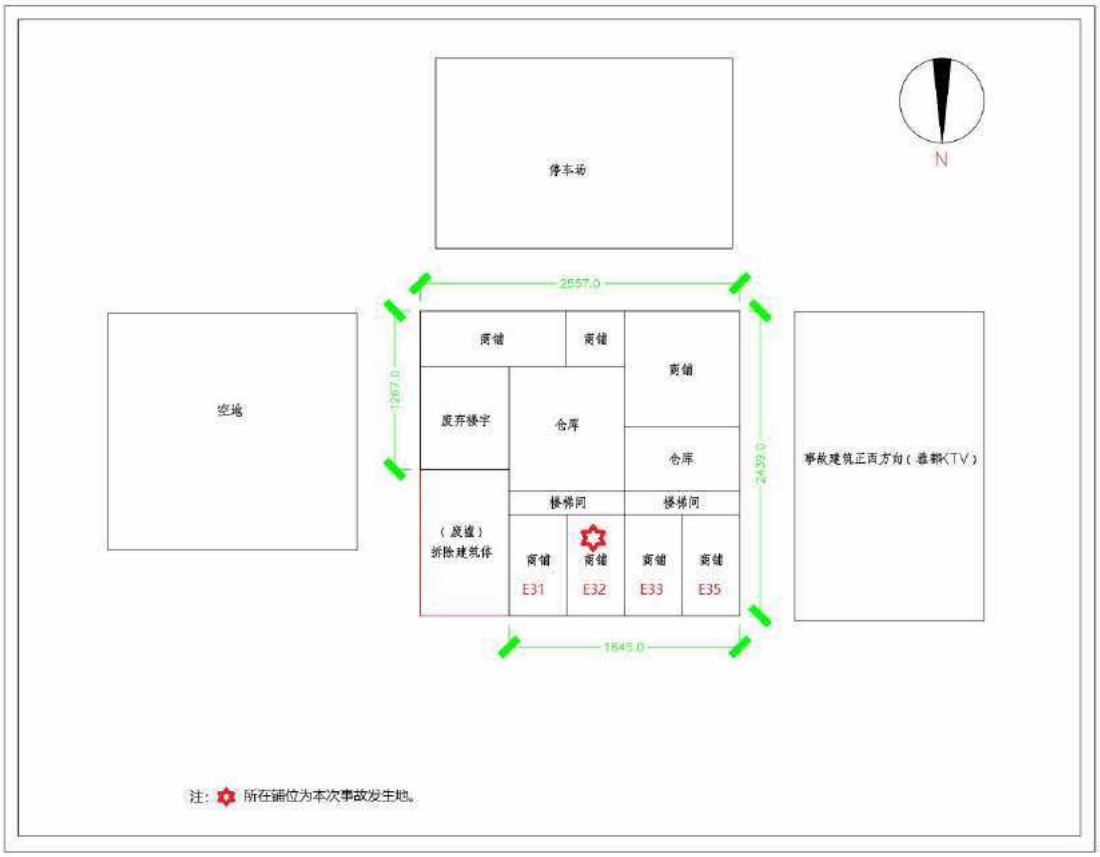
事发建筑物方位图

雍景商城E座32号商铺位于佛山市南海区大沥镇盐步穗盐东路花地湾雍景豪园雍景商城E座的中间铺位，该铺位所在建筑物共三层，每层建筑面积约50㎡，总建筑面积约155㎡，钢筋混凝土结构，铺位门口方向为北面。该商铺的产权属简玮仪所有，简玮仪于2012年12月将该商铺出租给翟国伟，实际使用人是罗观上，合同约定租赁期为2012年12月10至2013年12月9日，租赁合同到期后，该商铺仍由罗观上使用，并由罗观上定期缴纳租金给简玮仪，最近一期租金缴纳是2021年6月。
