中堂镇2021年“4·26”一般气体中毒事故调查报告

中堂镇“4·26”一般气体中毒事故调查组

2021年8月20日

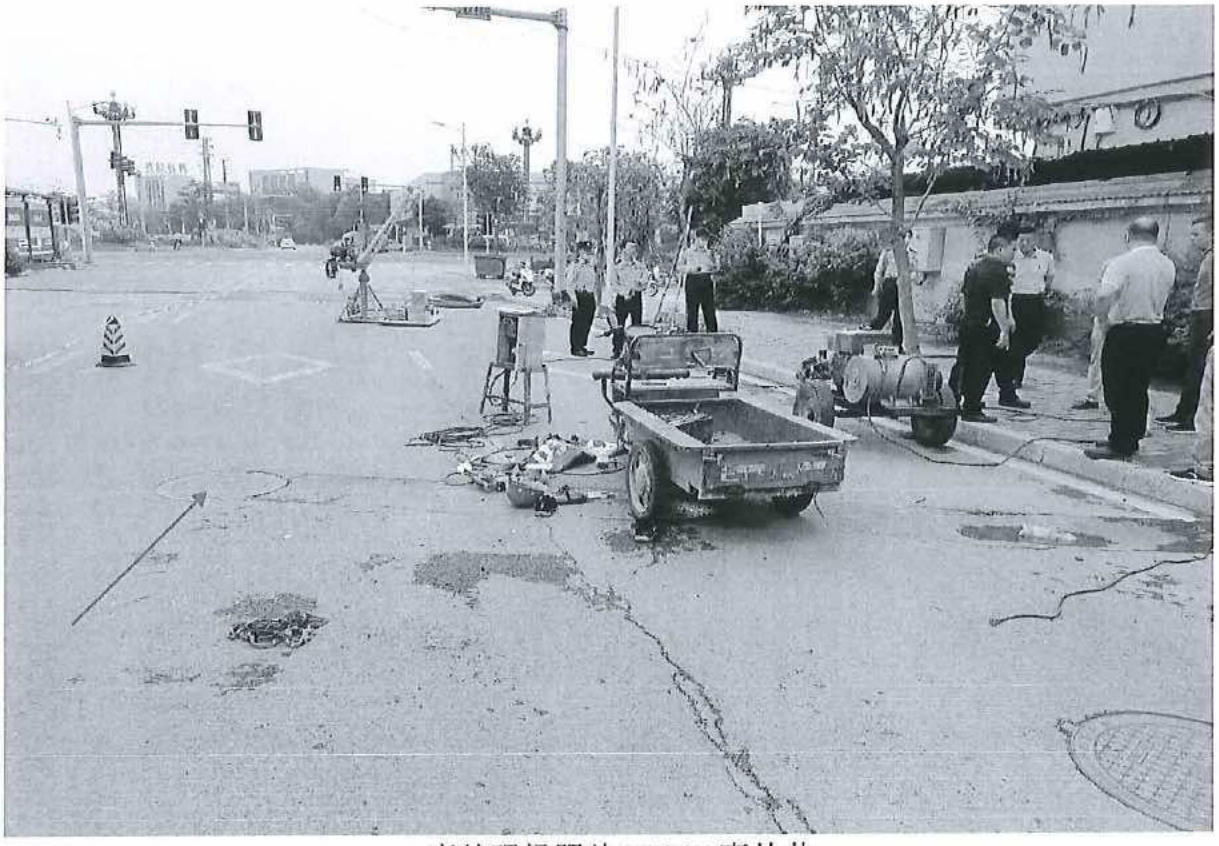
事故现场照片 WO17 事故井

事故发生地点位于中堂镇槎滘工业园进坡路路口，为中堂镇2016—2018截污次支管网工程槎滘片区WO17-WO19井，事故所在污水井编号为WO17，井筒直径1000mm，管材HDPE缠绕B型管SN8，井盖规格700mm铸铁，设计井深3.296米，实际井深3.7米。

事故发生约 5 小时后，事故井内检出与含硫生活污水产生沼气的化学毒物种类相同。虽然在检测时事故井无存水、上游水体流动，沼气生成环境遭到破坏，但事故井内甲烷、硫化氢等含量仍较高，因此，判断事故井内有毒气体淤堵，上游水体有沼气生成，病例临床症状基本符合急性气体中毒特征，结合化学毒物检出情况，判断为井下疏通施工(密闭空间作业)时，局部存在大量硫化氢等有毒有害气体，发生接触窒息性混合气体中毒事故。

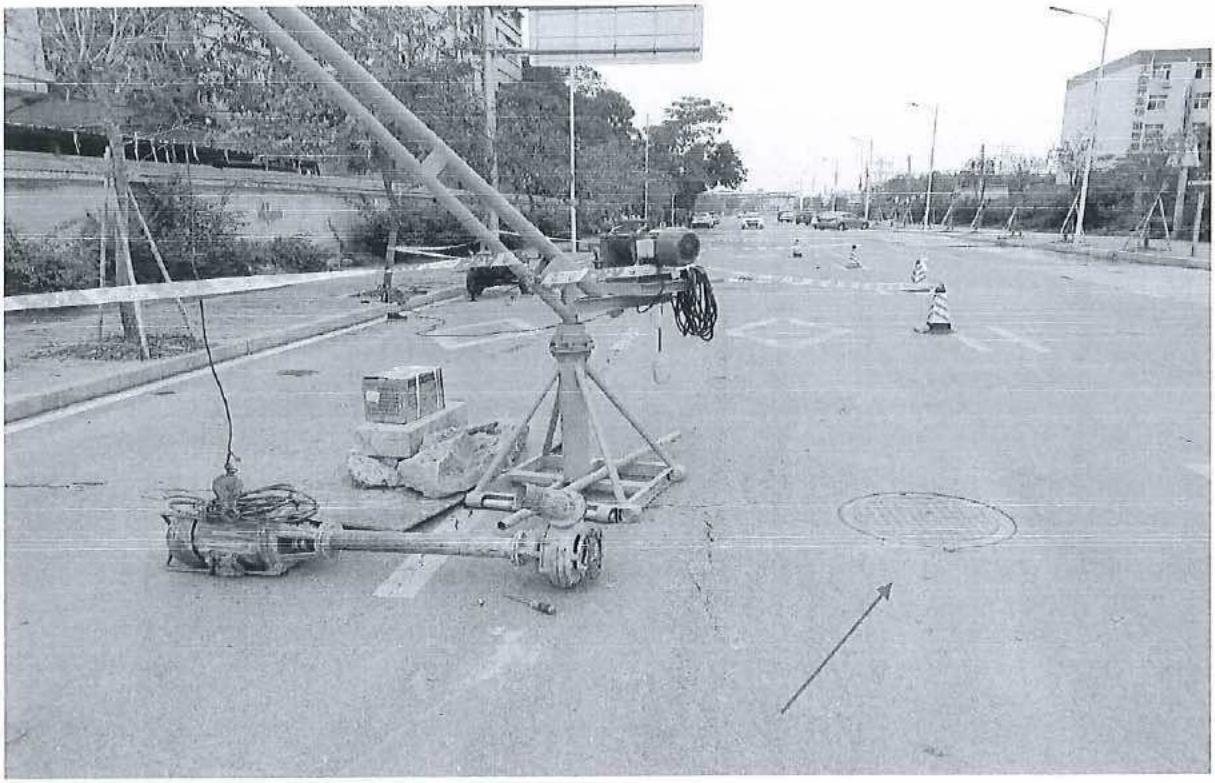
事故现场照片 WO18 井

2021年4月20日，东泽公司在对管线摸查过程中，在槎滘片区进坳路WO段，发现WO18污水井液面至路面高度2.3米，WO19污水井液位至路面高度4.3米，该处井位存在2米液位差，可能存在封堵情况。随后，东泽公司将这一情况发布于管网沟通群，中堂镇截污办收到相关情况后，由于该工程仍在维修期内（2020年8月19日至2022年8月18日），截污办将这一情况告知了华坤公司，华坤公司回复近期会安排维保单位进行排查检修。根据与华乡劳务公司的协议，华坤公司于4月22日将WO段需要检修的情况告知华乡劳务公司。4月25日，华乡劳务公司派出工人伍敬忠、郑明发、夏成鹏、夏美发组成的检修施工队前往排查检修。华坤公司指派蒙辉东作为后期维护联系人，对接华乡劳务公司检修施工队，并带领检修施工队查看WO18-19污水井情况，当天，因发电机无法启动，并未下井作业。4月26日9时，华乡劳务公司检修施工队直接到中堂槎滘片区WO18-19井作业现场进行维护检修作业。蒙辉东因谢岗工程部有其他工作安排，并不在作业现场。华乡劳务公司检修施工队9时40分许开始作业，11时50分许作业完毕。
