东莞市塘厦镇“12·14”一般道路交通事故调查报告

东莞市塘厦镇“12·14”一般道路交通事故调查组

2021年03月31日

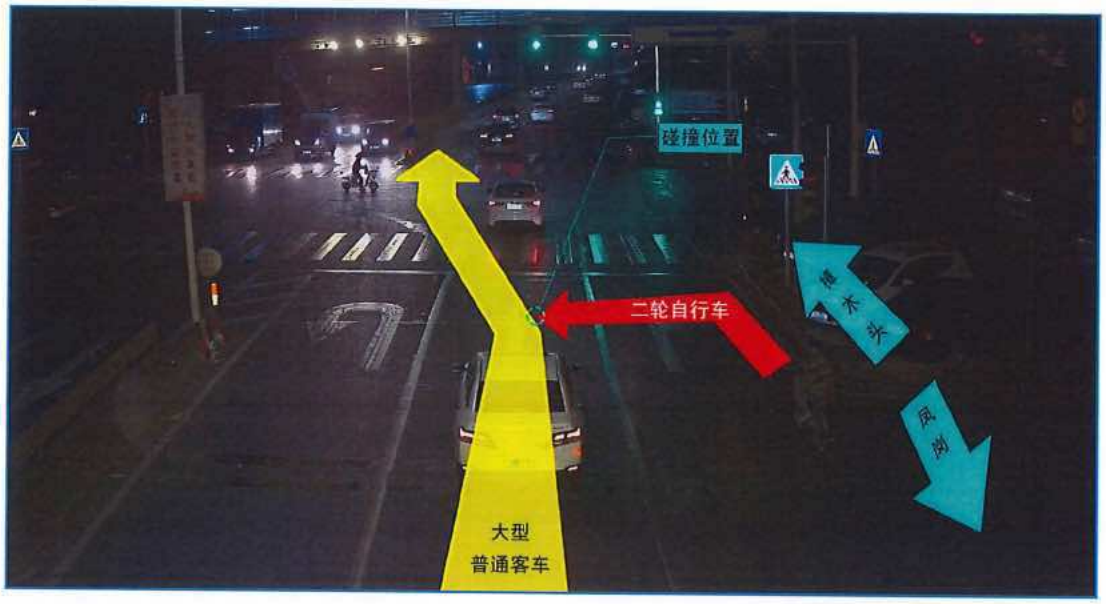
事故现场

2020 年 12 月 13 日，高州市第三汽车运输有限公司向粤 KK6535 大客车派发出车单，由当班驾驶员梁文、冯树强驾驶车辆从始发站高州市中心客运站前往终点站惠阳汽车客运站。2020 年 12 月 14 日 06 时 13 分许，梁文驾驶一辆实载 8 人（核定载人数 57 人）的粤 KK6535 号牌大型普通客车沿塘厦大道从凤岗往樟木头方向靠道路中间水泥护栏往右第二条车道行驶，以 54km/h（限速 60km/h）行驶速度途经东莞市塘厦镇塘厦大道林村北站路段时，该车右侧车头与从右往左横过机动车道由胡三海驾驶的自行车左侧车身发生碰撞，造成胡三海受伤经现场抢救无效死亡及两车不同程度损坏的交通事故。

梁文驾车疏忽大意，对应当发现的危险情况没有及时发现；胡三海驾驶自行车未从人行横道横过机动车道，导致事故发生。
