广州市建中建设科技有限公司“3•20”

一般物体打击事故调查报告

事故单位：广州市建中建设科技有限公司

事故地点：黄埔区大沙街石化北路段道路扩建项目临时用地

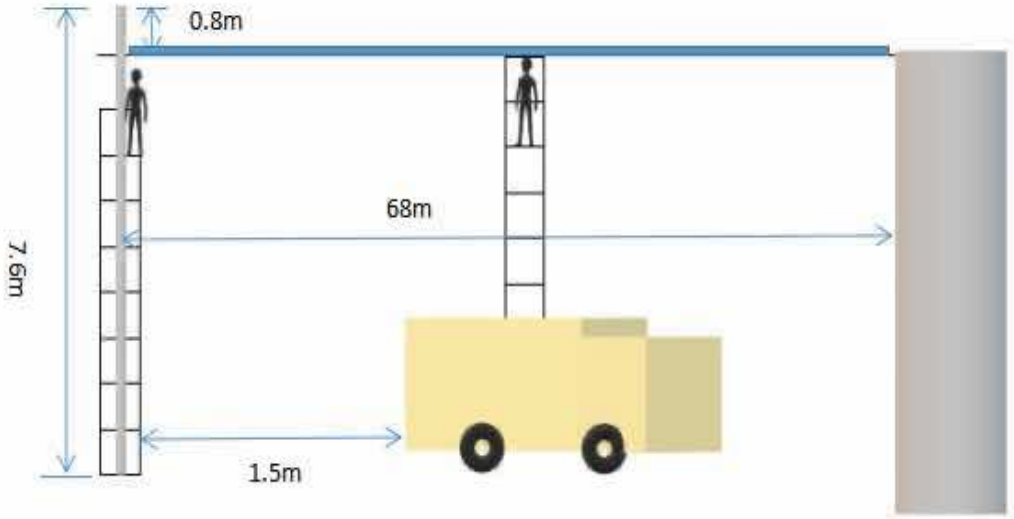
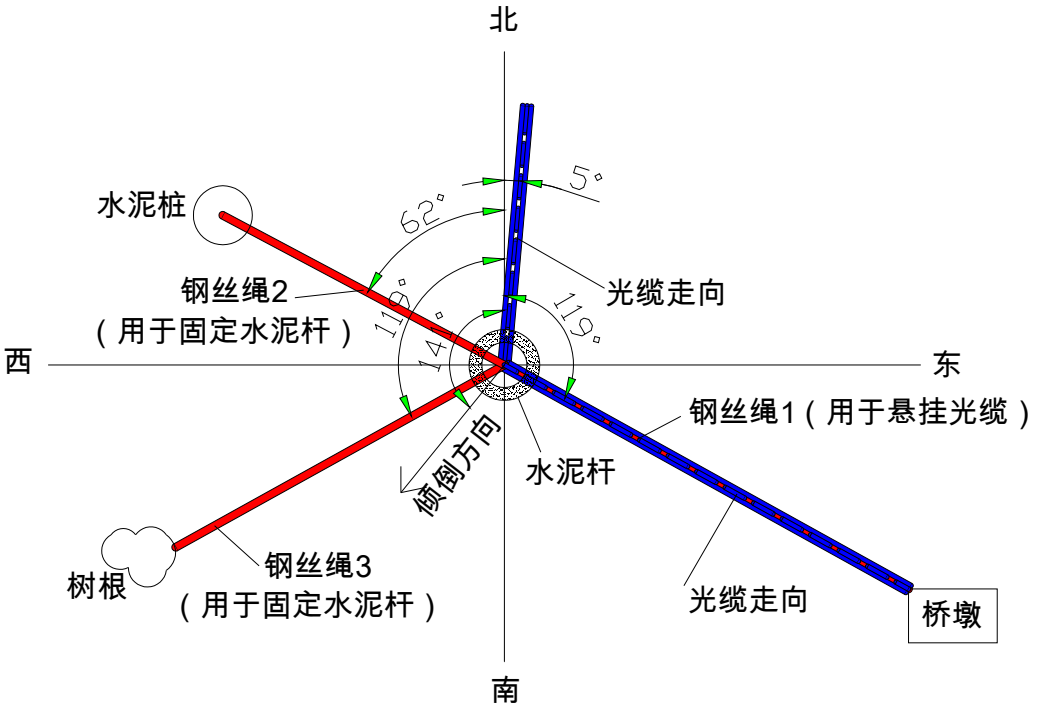
（二）现场图片

4.断裂的水泥杆总长 9m，其中地面部分 7.6m，地下部分 1.4m，水泥杆为空心杆，内径 18cm，外径 25cm，壁厚

3.5cm；水泥杆杆体南侧断裂处有三根竖向钢筋相连，钢筋已经扭曲变型，钢筋直径为 4mm，水泥杆杆体北侧竖向钢筋均在水泥杆断裂处拉断；水泥杆杆体断裂处有两条横向配筋铁丝外露，铁丝直径为 2mm，铁丝外露部分有锈蚀痕迹。水泥杆杆体底部有 1 条长度为 1m 的竖向旧裂缝和 1 条长度为 0.8m 的竖向新裂痕，水泥杆杆体底部 2m 区域有 3 条横向新裂痕。

5.水泥杆距离顶部 0.8m 处捆有 3 根固定钢丝绳，钢丝绳直径为 6mm，每根钢丝绳均有 7 股，3 根钢丝绳分别连接西侧固定桩、西南侧地面和东侧高架桥桥墩，其中连接西侧固定桩和西南侧地面的 2 根钢丝绳完整，连接东侧高架桥桥墩的钢丝绳已经被剪断，断口为新切口，被剪断的钢丝绳一头留在水泥杆上，另外一头位于东侧高架桥的桥墩处地面。
