横沥镇“12•22”一般物体打击事故调查报告

横沥镇“12·22”一般物体打击事故调查报告

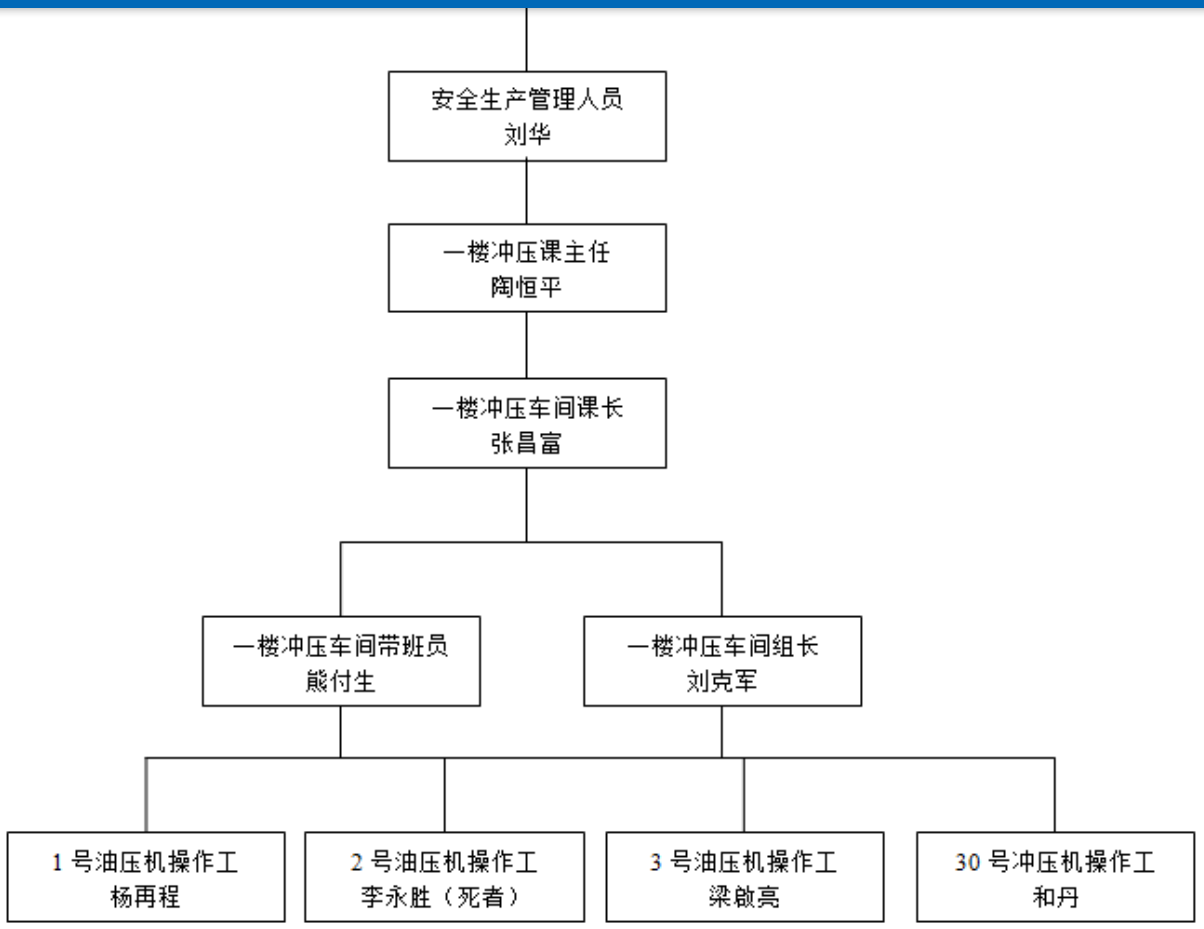
事故相关人员关系构架如下：

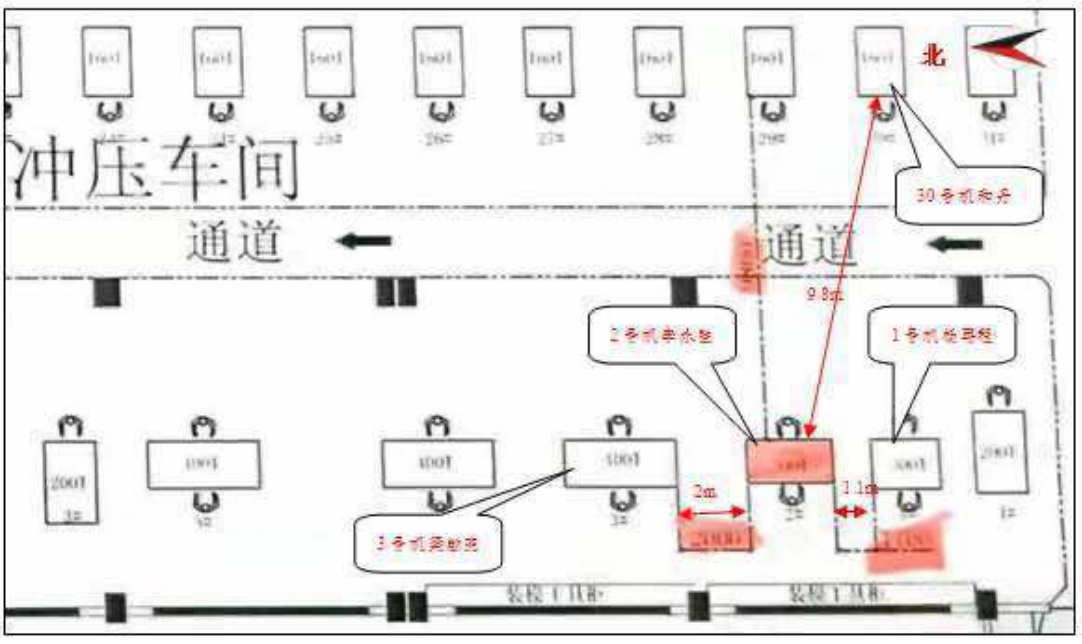
图4 2号油压机与周边设备情况

事故现场位于一楼冲压车间西面，涉事2号油压机东面1.5米处。2号油压机位于车间第一排南边，西面为墙壁（放有装模工具柜），东面为通道，南面为1号油压机（相距1.1米），北面为3号油压机（相距2.0米）。李永胜作业时站在设备东面，面朝西正对2号油压机操作。具体见图4。

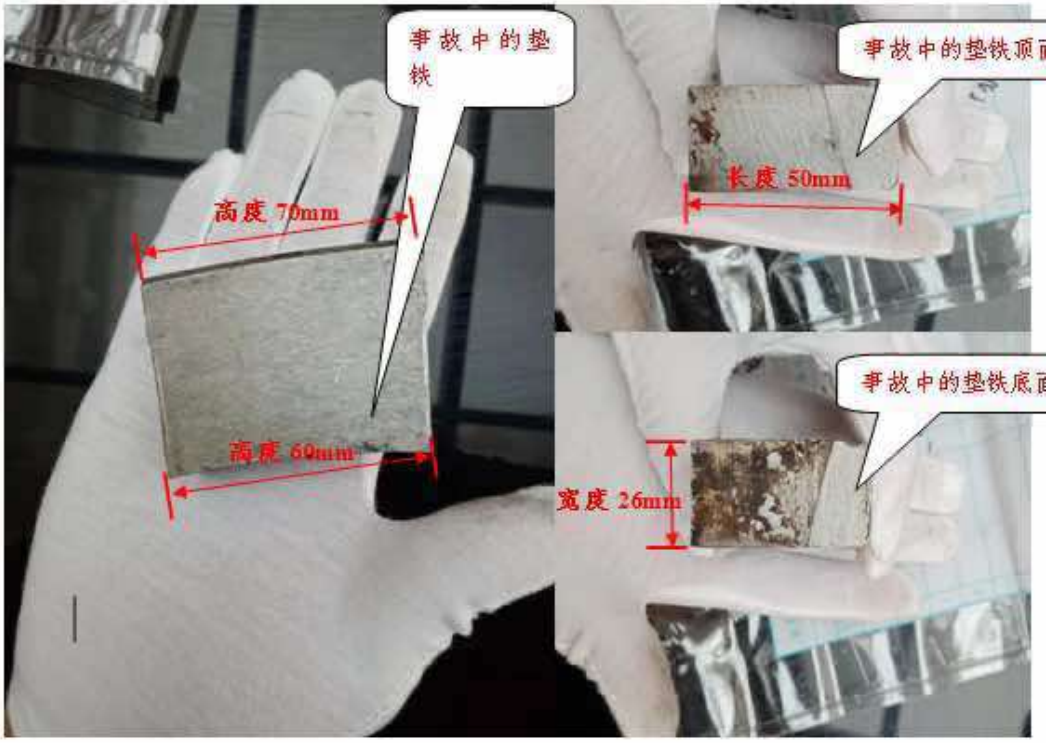
图6 事故中的垫铁

事故中的垫铁击中李永胜后，又打在操作工人和丹脚后跟上，落在相距9.8米外30号冲压机旁。事故中的垫铁尺寸为长50mm宽26mm，两边高度不一样，一边高70mm，一边高60mm。事故中的垫铁见图6。

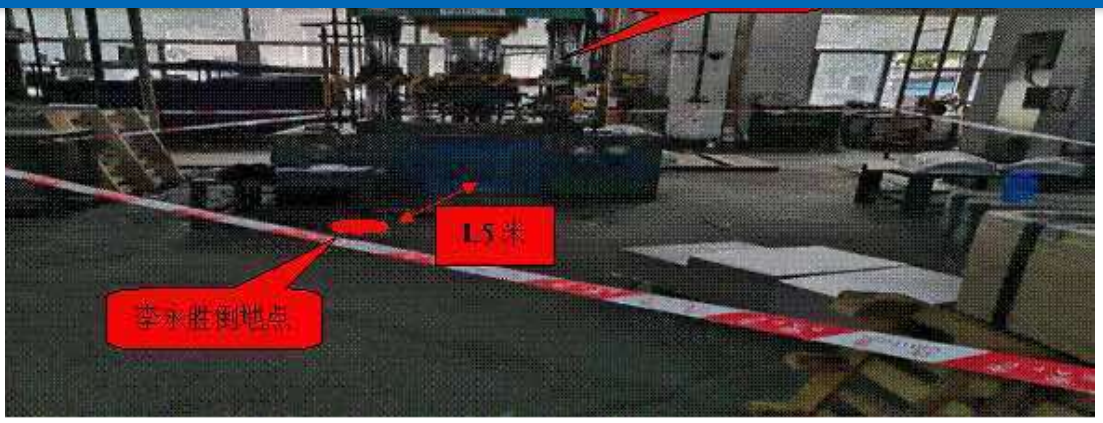
图9 倒地点与油压机距离

经现场相关人员（一楼冲压车间课长张昌富）确认，2号油压机东面为死者李永胜受伤的位置。现场测量：死者倒在地上的位置距2号油压机约1.5米。详见图9。

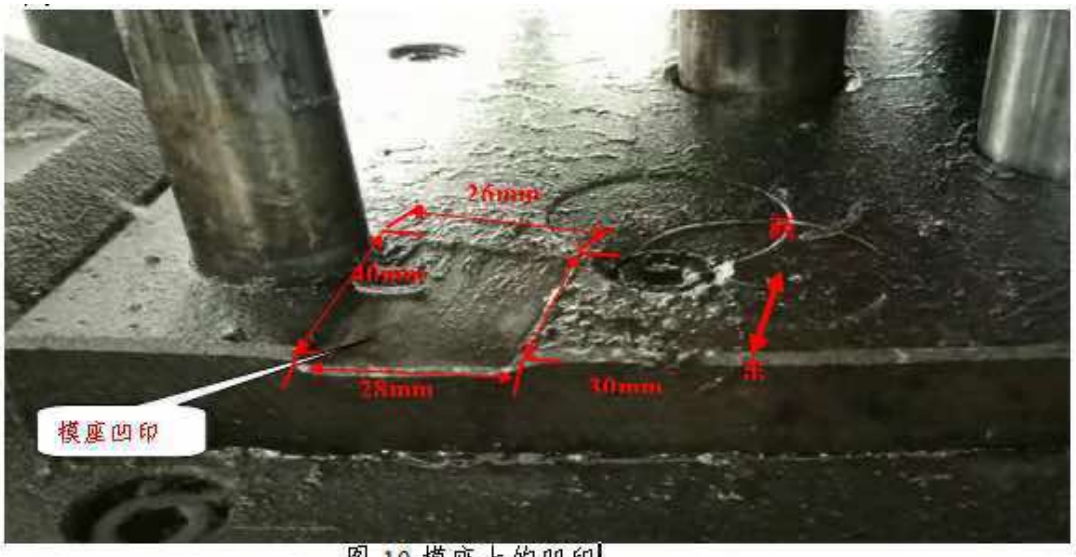
根据现场调查：2号油压机模座最南边顶杆边有一个40mm*30mm*26mm梯形凹印，其正上边推板对应有同样形状凹印。凹印沿东西斜形走向，东边宽28mm，西边宽26mm。模座、推板凹印见图10、图11。

图 10 模座上的凹印

图 11 推板上的凹印

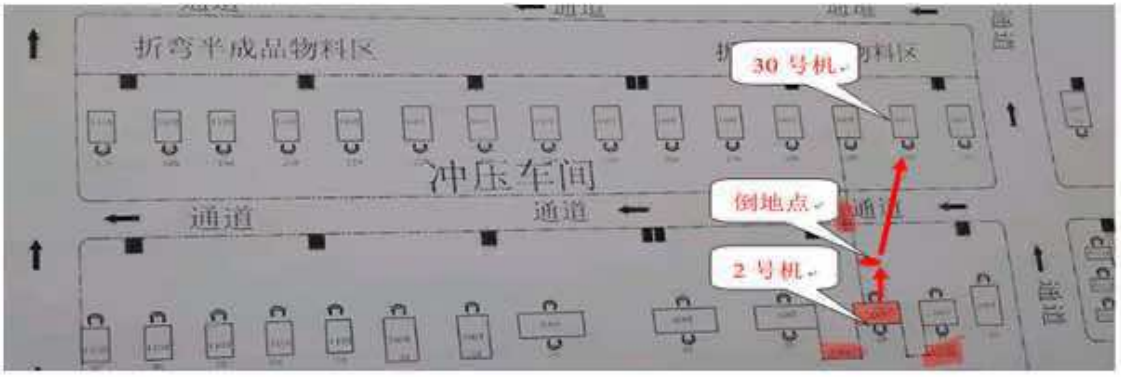
图 16 垫铁飞行路线

刘克军调试完2号油压机后，没有检查并清除工作区域内杂物，启动油压机准备打样。油压机工作时推板先上升，冲压时推板下行，挤压模座边缘上斜放垫铁（经事后查证该垫铁不是机器本身部件，为多余器件）。斜放垫铁受挤压高速斜向飞出，油压机能量突然释放，发出巨大声音。飞出的垫铁击中正在弯腰作业的李永胜头部，后又弹出打在正在操作30号冲压机的和丹脚后跟上着地，垫铁飞出点距地高度1.31m（见图15），与正在弯腰作业的李永胜高度一致。飞行线路见图16。

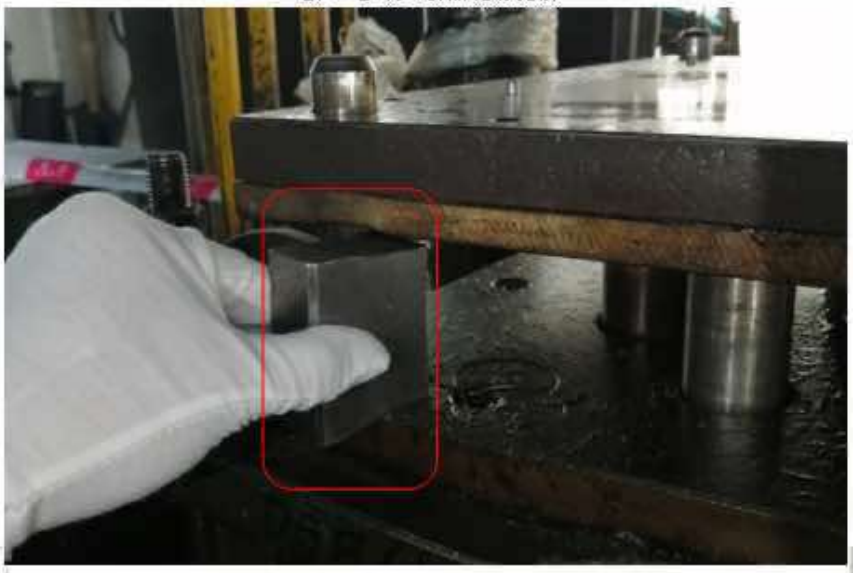
经现场复核，事故垫铁变形部分与模座凹印、推板凹印完全相吻合。具体见图17、图18。

图 17 垫铁飞出点现场复核

图 18 垫铁飞出点现场复核
