澄海区溪南镇“9·22”触电伤害一般事故调查报告

发布机构： 澄海区应急管理局

2022年9月22日22时许，位于澄海区溪南镇仙市村**塑胶制品厂发生一起事故，造成1人死亡。死者刘某某，男，51岁，河南省太康县人，直接经济损失人民币78万元。

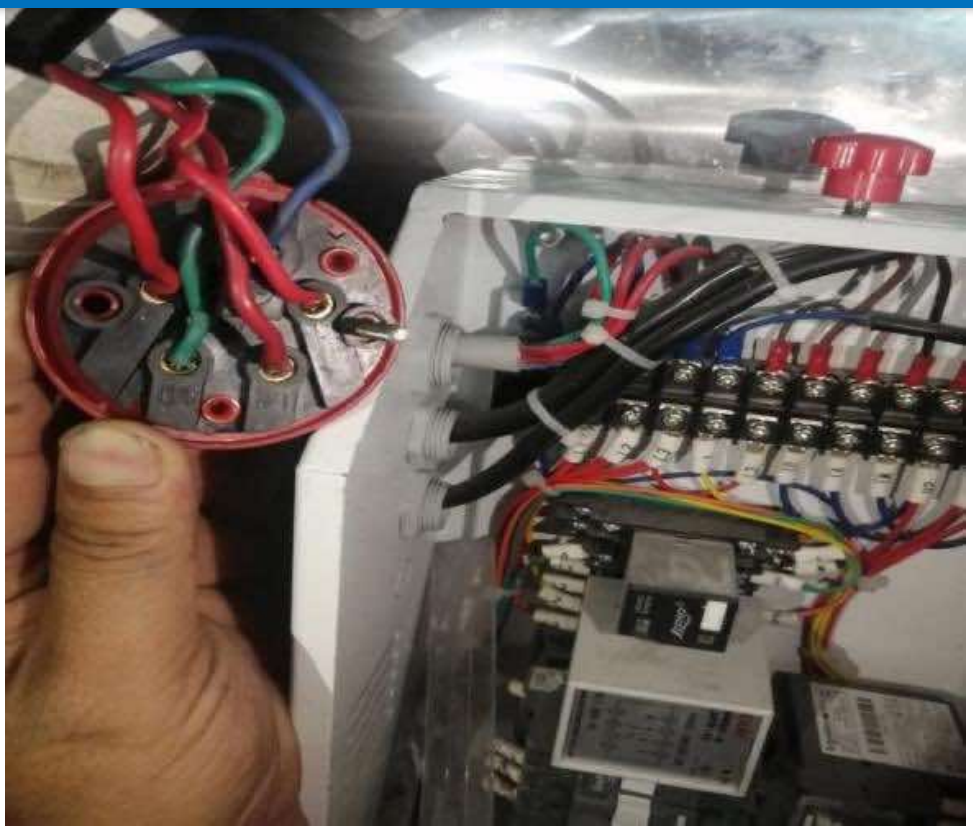
图3-3粉碎机电源线双侧接线对比图

用电设备电源线为四线五相制380V，相电压为220V，由于刘某某在不具备电工专业知识的情况下，私自拆除涉事粉碎机电源线路，机座端子盒与插头触点的连接线安装不对应，导致设备电源线两端接线不一致：即设备端子盒中壳体接地线为绿色线，L3相线为红色线，蓝色线为零线，而插头侧L3相线为绿色线，零线为红色线，接地线为蓝色线，致粉碎机外壳带电220V；人体最高安全承受电压为36V，当人体触电电压超过人体最高承受电压时，人的生命就出现危险，甚至死亡。

刘某某安全意识淡薄，岗位安全责任不落实，在不具备电工专业知识的情况下，发现机械故障时，私自拆除发生机械故障的粉碎机电源线路，连接线双侧安装错误，机座端子盒与插头触点的连接线安装不对应，以上情况导致粉碎机外壳带电。其行为违反了《中华人民共和国安全生产法》第三十条第一款“生产经营单位的特种作业人员必须按照国家有关规定经专门的安全作业培训，取得相应资格，方可上岗作业”的规定，是事故发生的直接原因之一。
