坪山区龙田街道龙兴北路135号“3·27”一般坍塌事故调查报告

“3·27”事故调查组

2022年5月30日

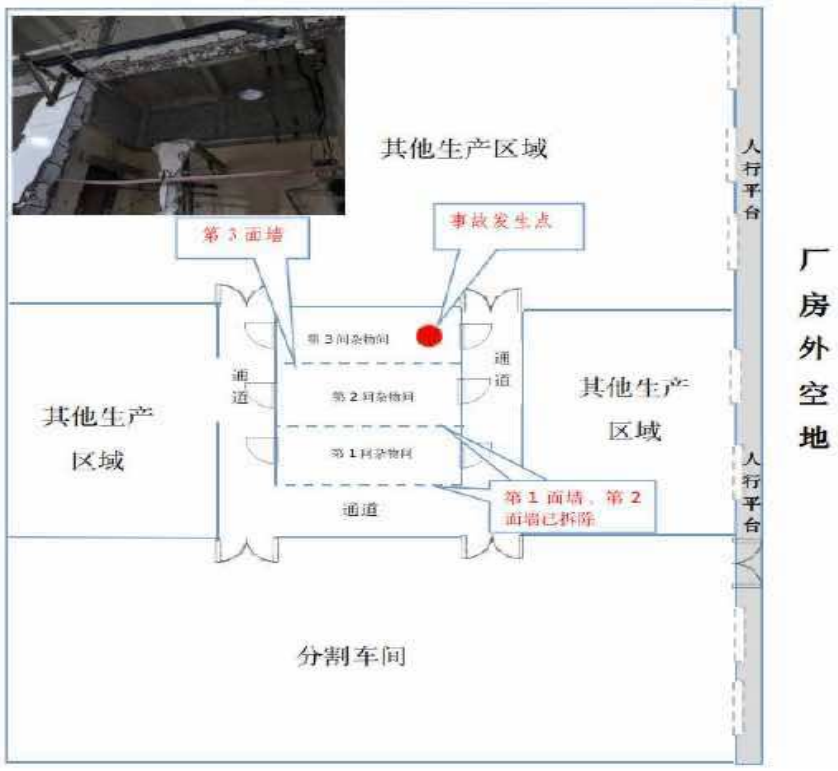
图 3 现场情况示意图

1.事发地点位于深圳市坪山区龙田街道龙兴北路135号中龙公司牛屠宰车间杂物间内，隔墙已拆除或部分拆除的杂物间共3间，拆除面积60平方米（见图3，工具房长均为6米，层高约7米，靠近分割车间的第1间杂物间宽度4米、第2间杂物间宽

度 3 米，第 3 间杂物间宽度 3 米）。相邻的两间杂物间隔墙中间设置承重横梁将其分为上下两层（横梁的宽度 22 厘米，厚度 17 厘米），每层高度约 3.4 米，墙体砌筑材料为混凝土实心砖。事发时正在拆除第 2 间杂物间与第 3 间杂物间的隔墙，该隔墙只剩下约 3.4 米高的钢筋混凝土立柱，横梁掉落在第 2 间杂物间内，横梁两端的钢筋存在明显的割断痕迹，横梁上方一大块墙体倒落在第 3 间工具房内，该块状墙体尺寸为 2.1 米 × 2.6 米。其余小块墙体倒落在第 2 间杂物间和第 3 间杂物间内。双层门字架设置在第 3 间杂物间内，倒落的块状墙体压住门字架，导致门字架变形严重，现场情况见图 4、图 5、图 6。

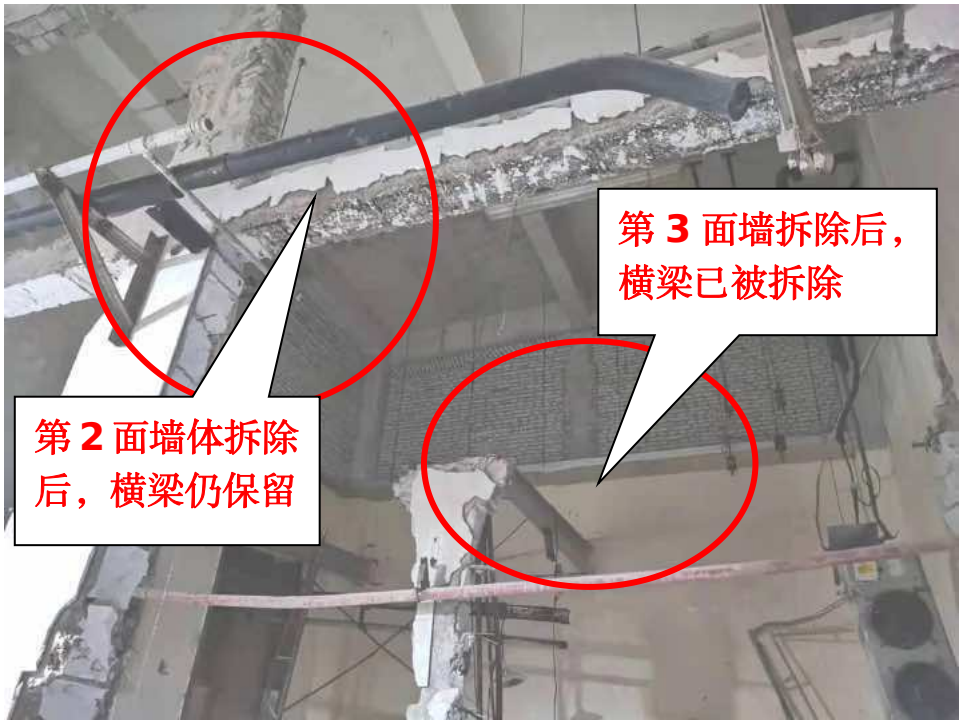
图 4 倒塌墙体现场情况图

综合现场勘察、人员询问及收集相关视频图片资料分析：此次事故是作业人员违规冒险作业，未按照《建筑拆除工程安全技术规范》（JGJ 147-2016）的规定，在拆除墙体过程中，未做好个人安全防护措施，采用从下至上拆除方法，直接用工具切断横梁，导致横梁上的墙体无支撑，坍塌砸伤作业人员致死。

两名施工作业人员在拆除墙体过程中，违反相关规定，采用从下至上拆除方法，违规冒险作业引发坍塌事故。
