番禺区南村镇余荫山房路段污水管网清疏作业“2·9”一般淹溺事故调查报告

2022年2月9日12时05分左右，位于广州市番禺区南村镇余荫路余荫山房路段的污水管网清疏作业发生一起淹溺事故，造成1人死亡。直接经济损失为129.1805万元。

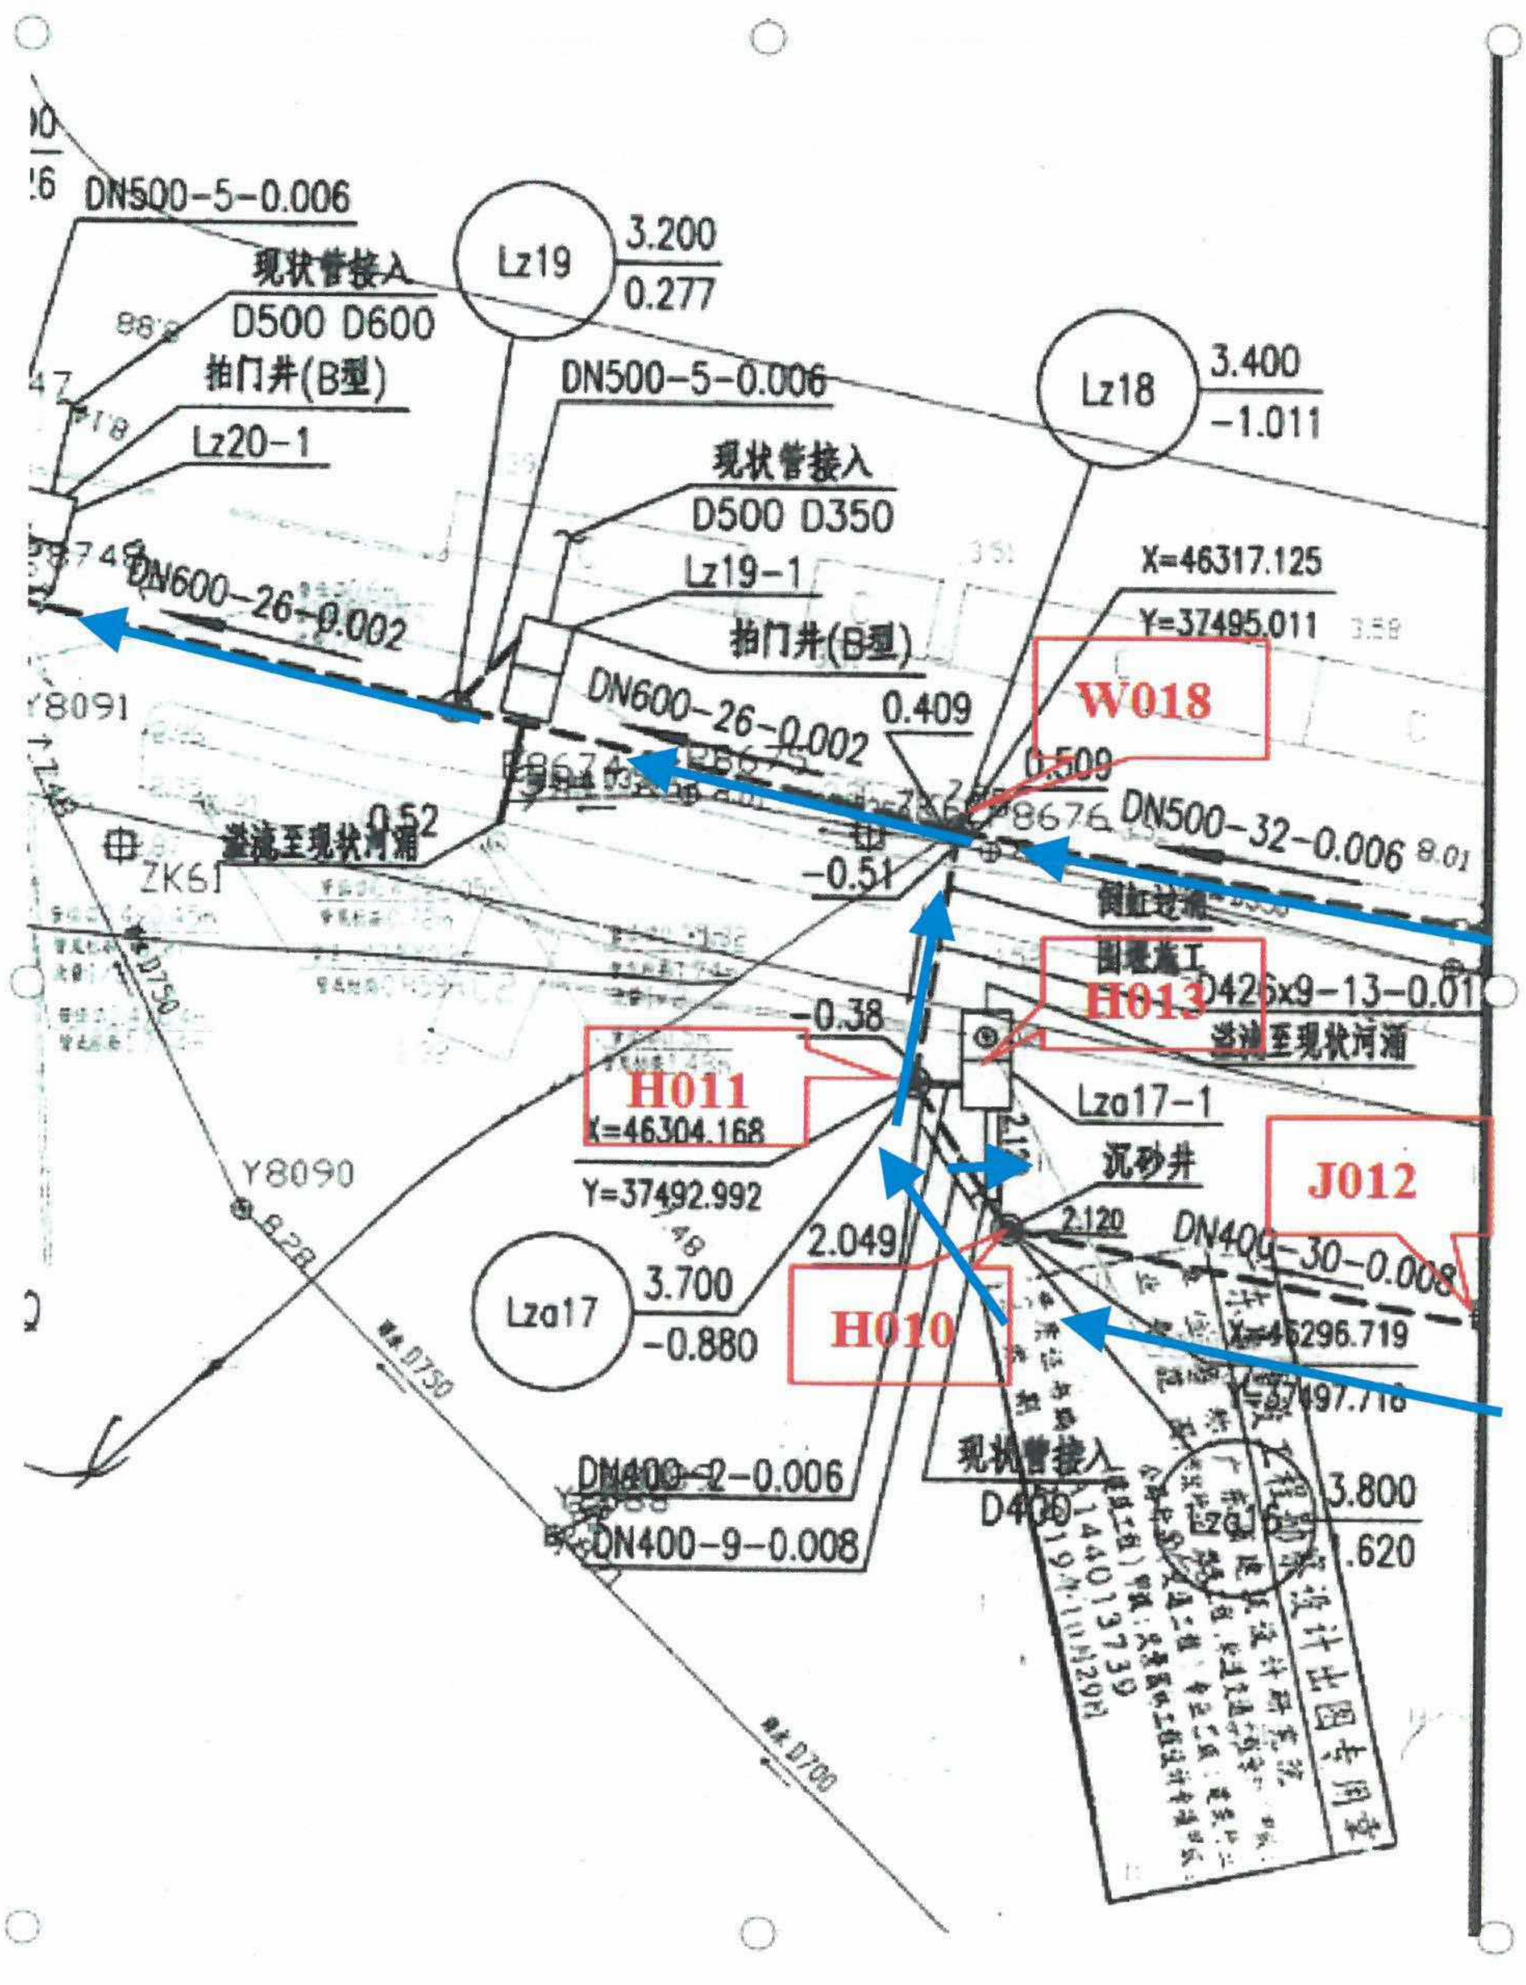
（图 1，现场示意图）

事故发生地点为南村镇罗边涌污水管网余荫山房段H011 井（Lza17 号）。H011 井（Lza17 号）的北侧为罗边涌，与河涌边距离约 5m，西侧为围蔽墙，井口与围蔽墙距离约 1.25m。H011 井（Lza17 号）东南侧为溢流井（Lza17-1 号）（见图 1）。

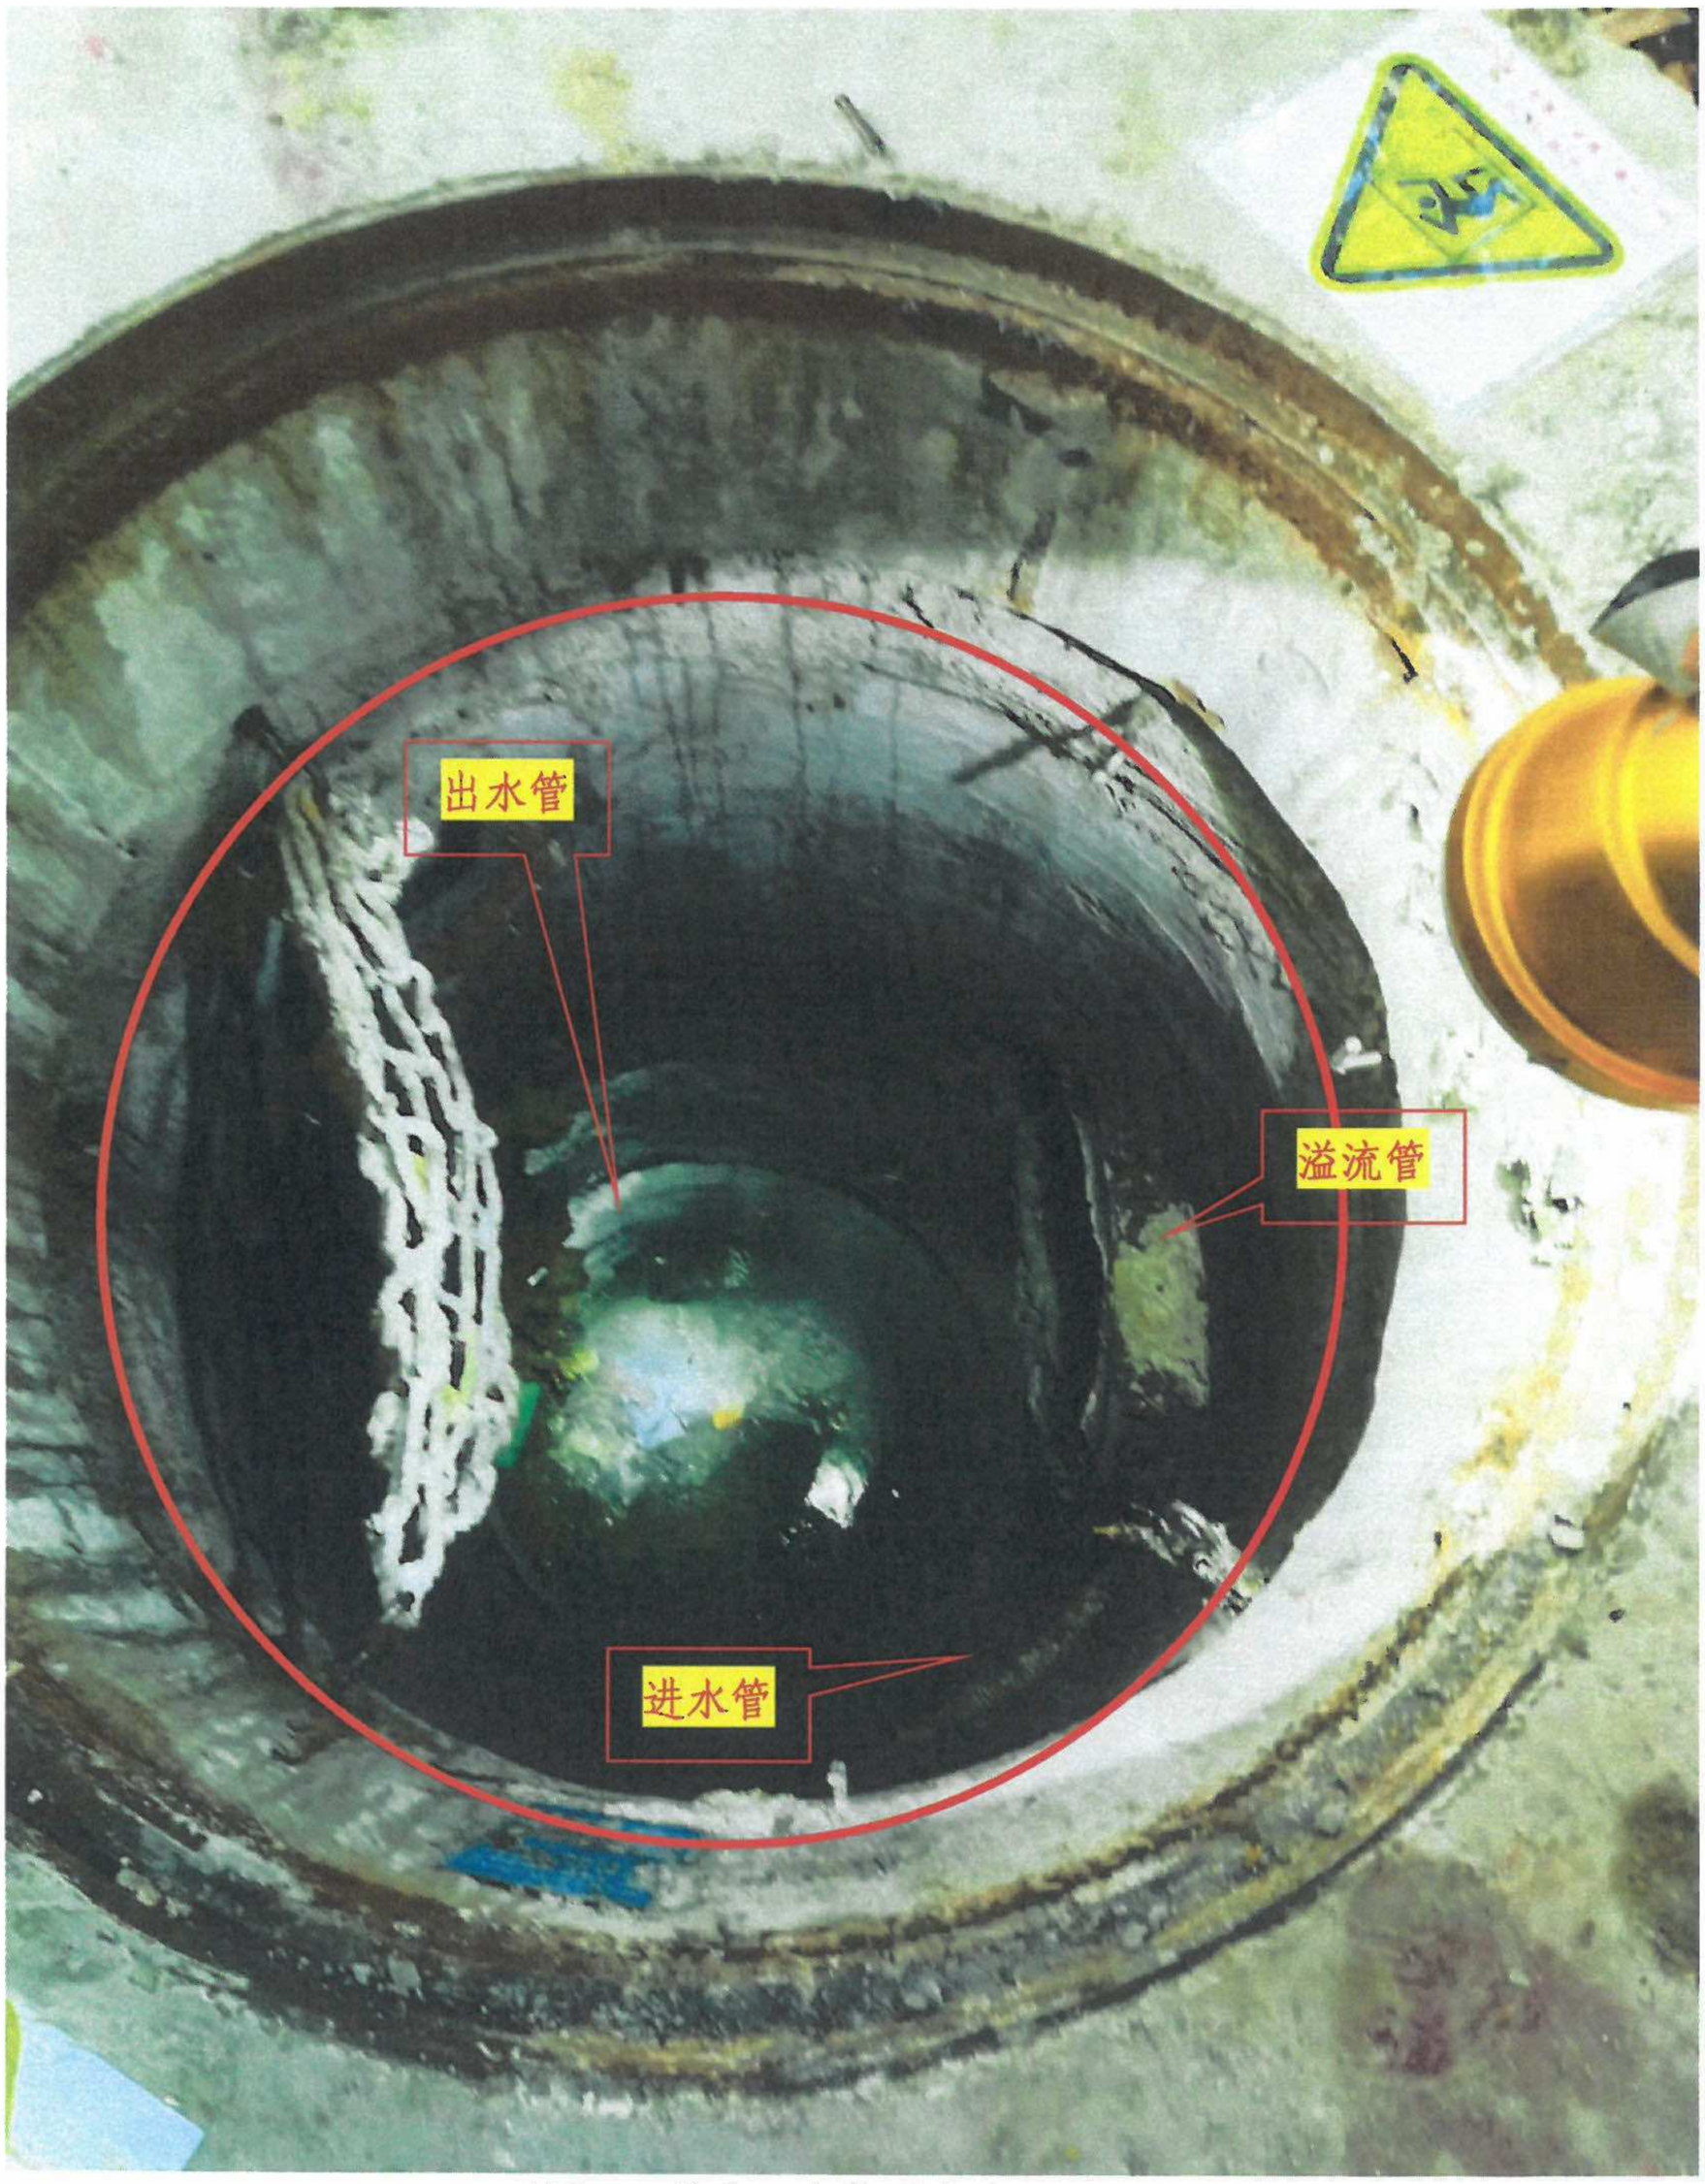
1. 经现场测量，事发 H011 井井深约 4.4m，井盖直径为 70cm，

井口直径为 65cm（见图 3、图 4），井筒直径为 80cm。井口盖板为球墨铸铁盖板，井内敷设有 3 条污水管，即溢流管（DN500，接 Lza17-1 号溢流井，长度为 2 米）、合流管（DN600，接上游 Lza16 号井，9 米长）和过河管（DN400，接下游 Lza18 号井，长 13 米），均为钢管（见图 5）。

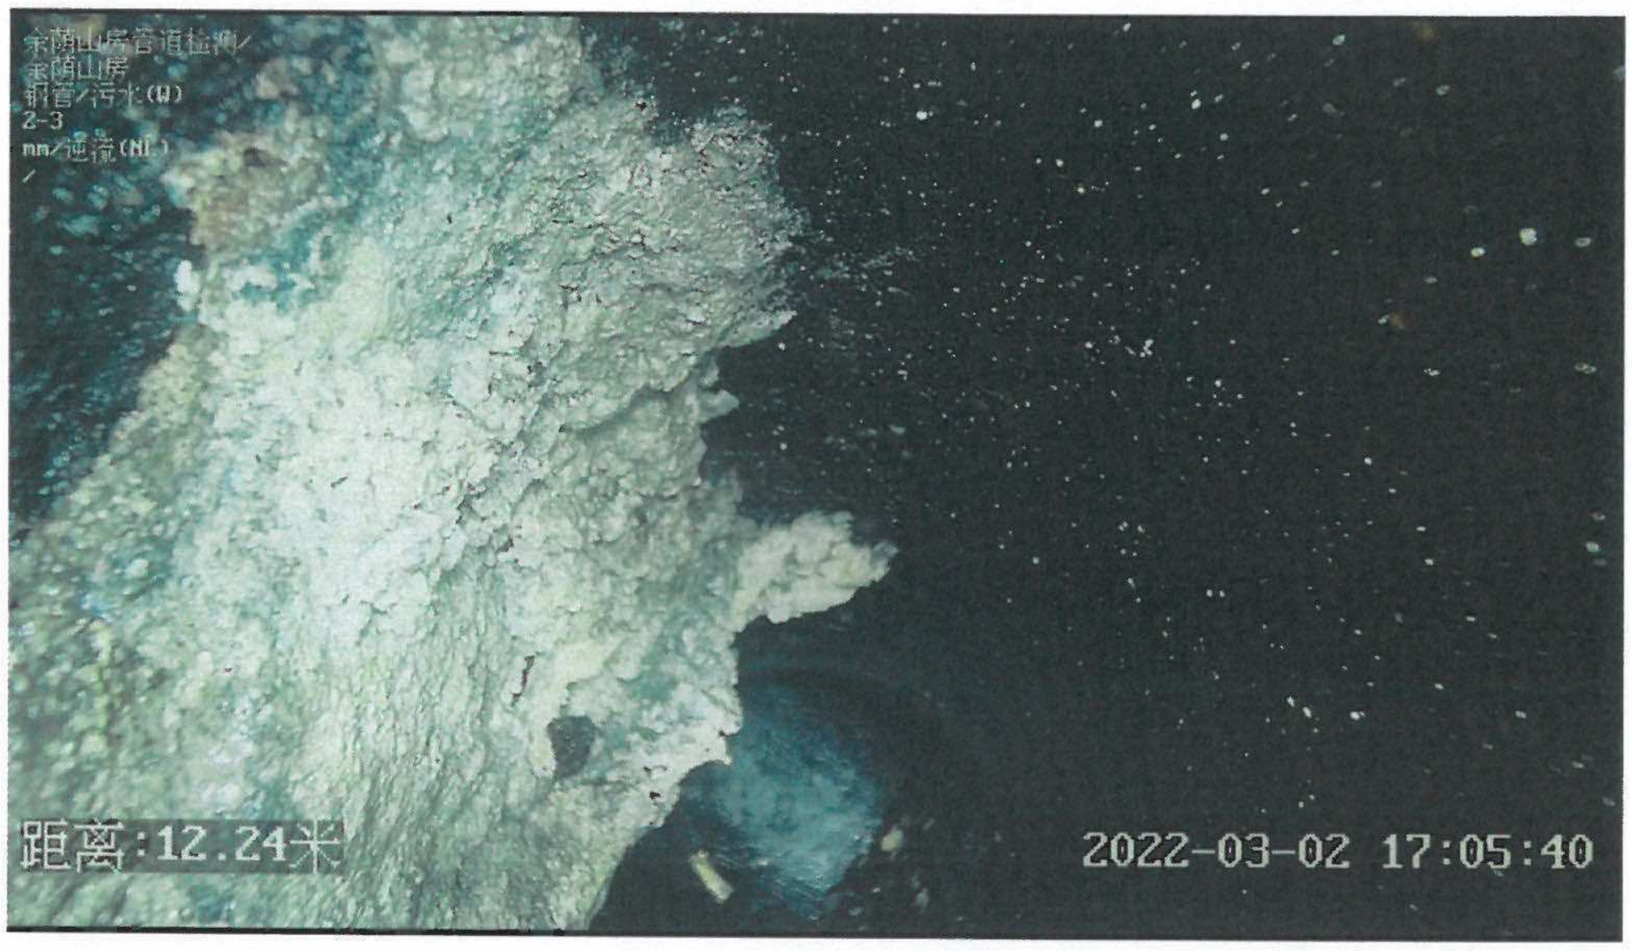
（图 9，CCTV 检测显示过河管内的封堵墙图片）

通过查看瀚臻公司 2022 年 2 月 9 日 10 时 47 分使用 CCTV 检测过河管内的视频，可见事故前过河管内存在一处封堵墙，封堵墙上方可见黄色混凝土封堵，下方有流水通过，左方附着红色杂物且有水渗出，证明该封堵墙与钢管之间的粘合处存在较大缝隙（见图 9）。

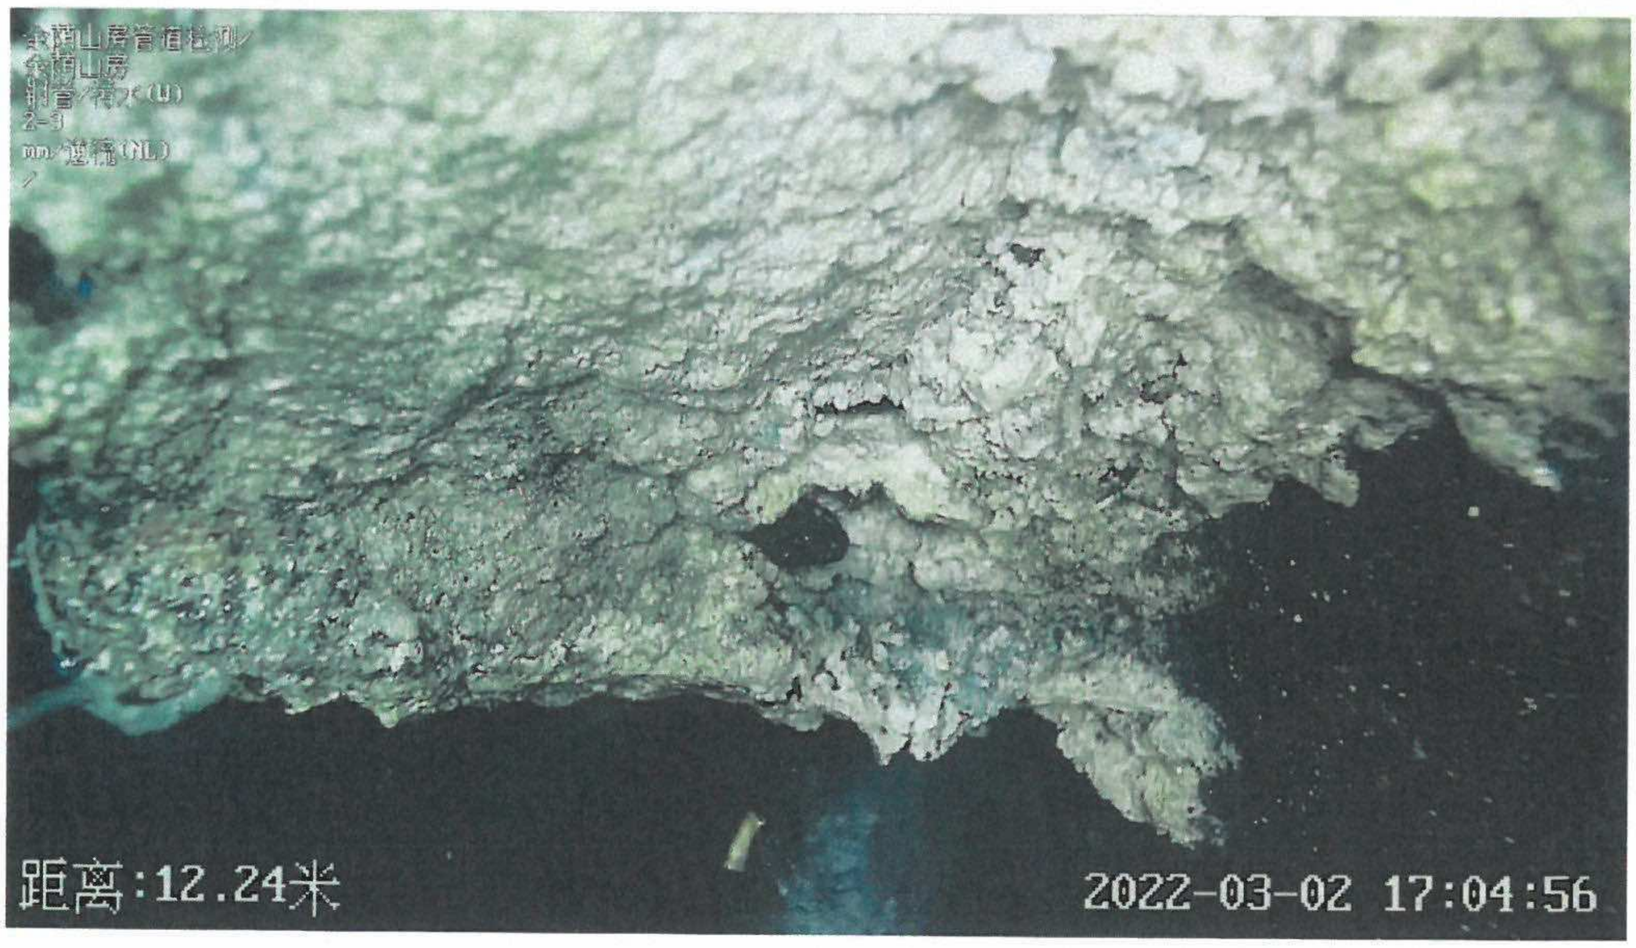
（图11，过河管内残留的混凝土位置）

通过从W018井下CCTV检测设备对过河管进行检测发现，过河管内仍留有封堵墙残留混凝土在管壁上方，原封堵墙主体已经全部坍塌冲走（见图10）。管内没有发现封堵墙残块，检测设备在管内通过距离为12.24m，因此判断原封堵墙距离H011井端过河管口约60-80cm（见图11）。

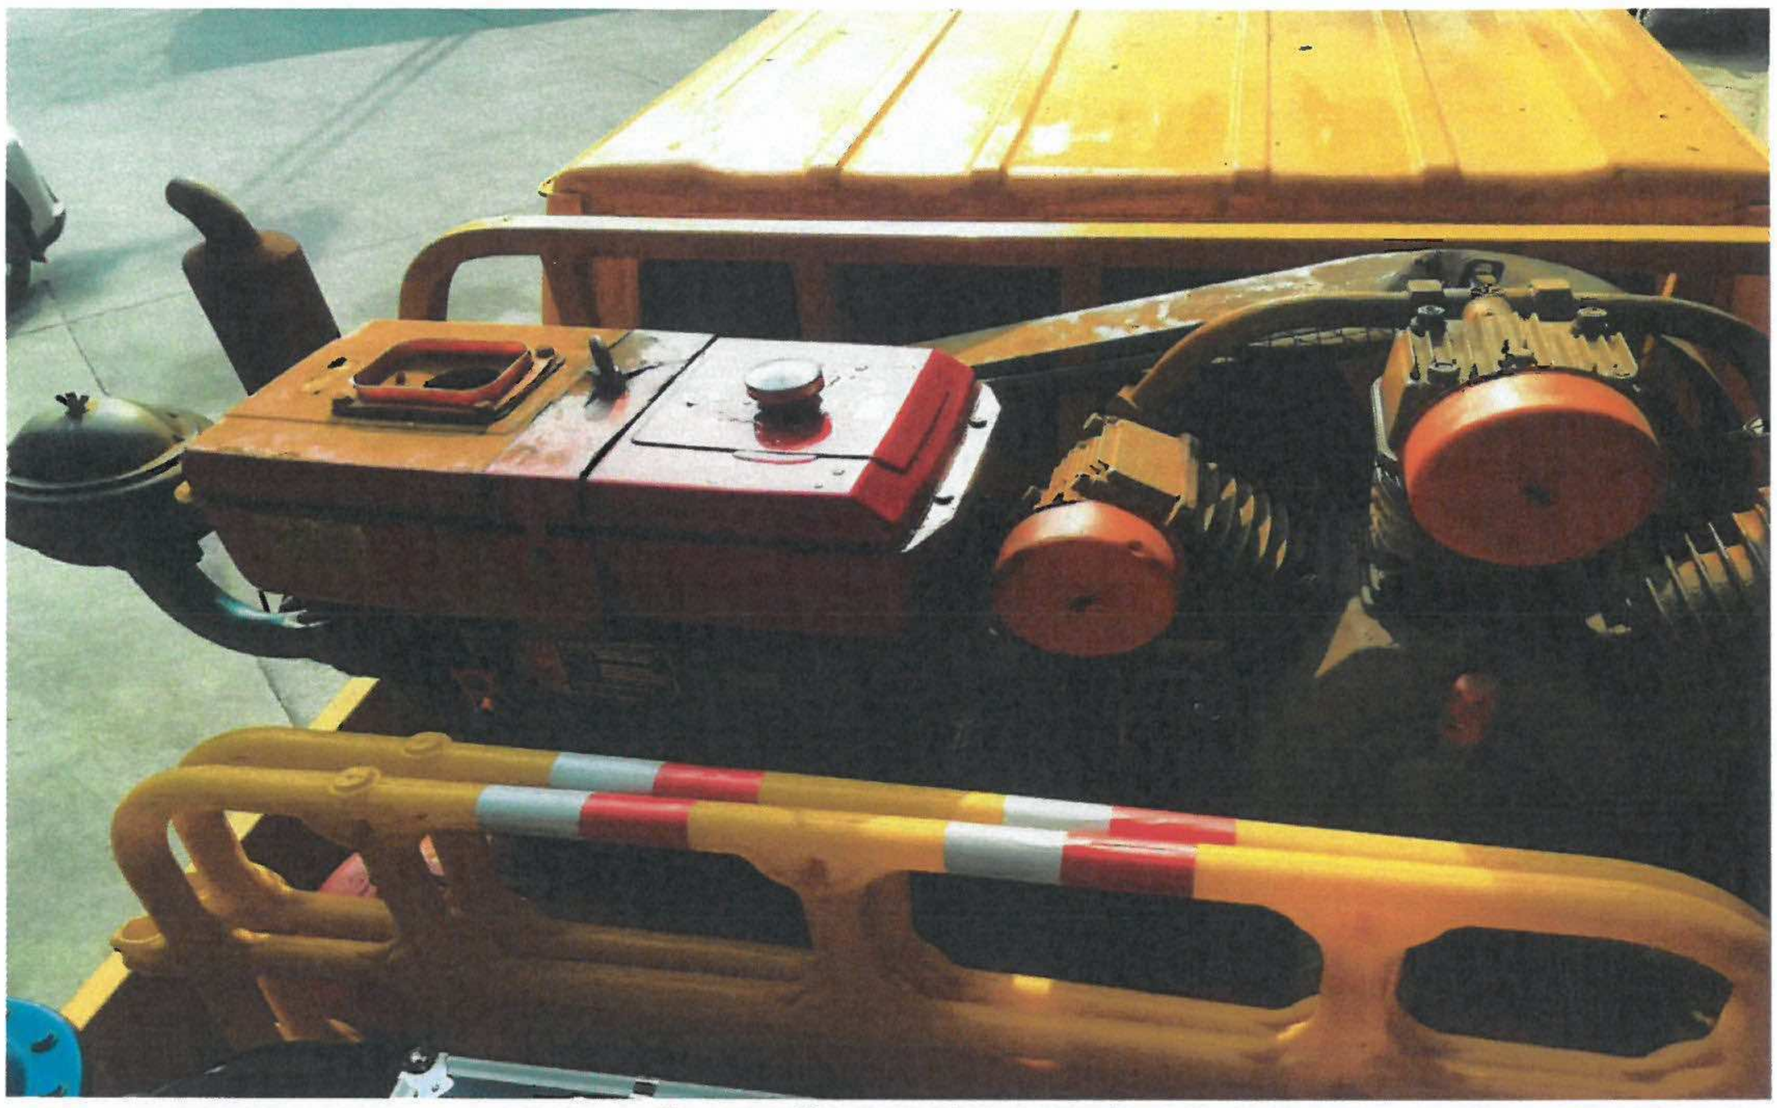
（图12，风镐及供气风管）

1.经查，事发时杨立军对封堵墙打孔使用的工具是气动风镐（型号规格G10），使用移动空压机提供的压缩空气作为动力，通过风管为风镐供气。经测量，风镐把手到钢钎头的长度为73cm，污水井井筒直径80cm，说明可以在井底进行常规作业（实测情况见图12）。

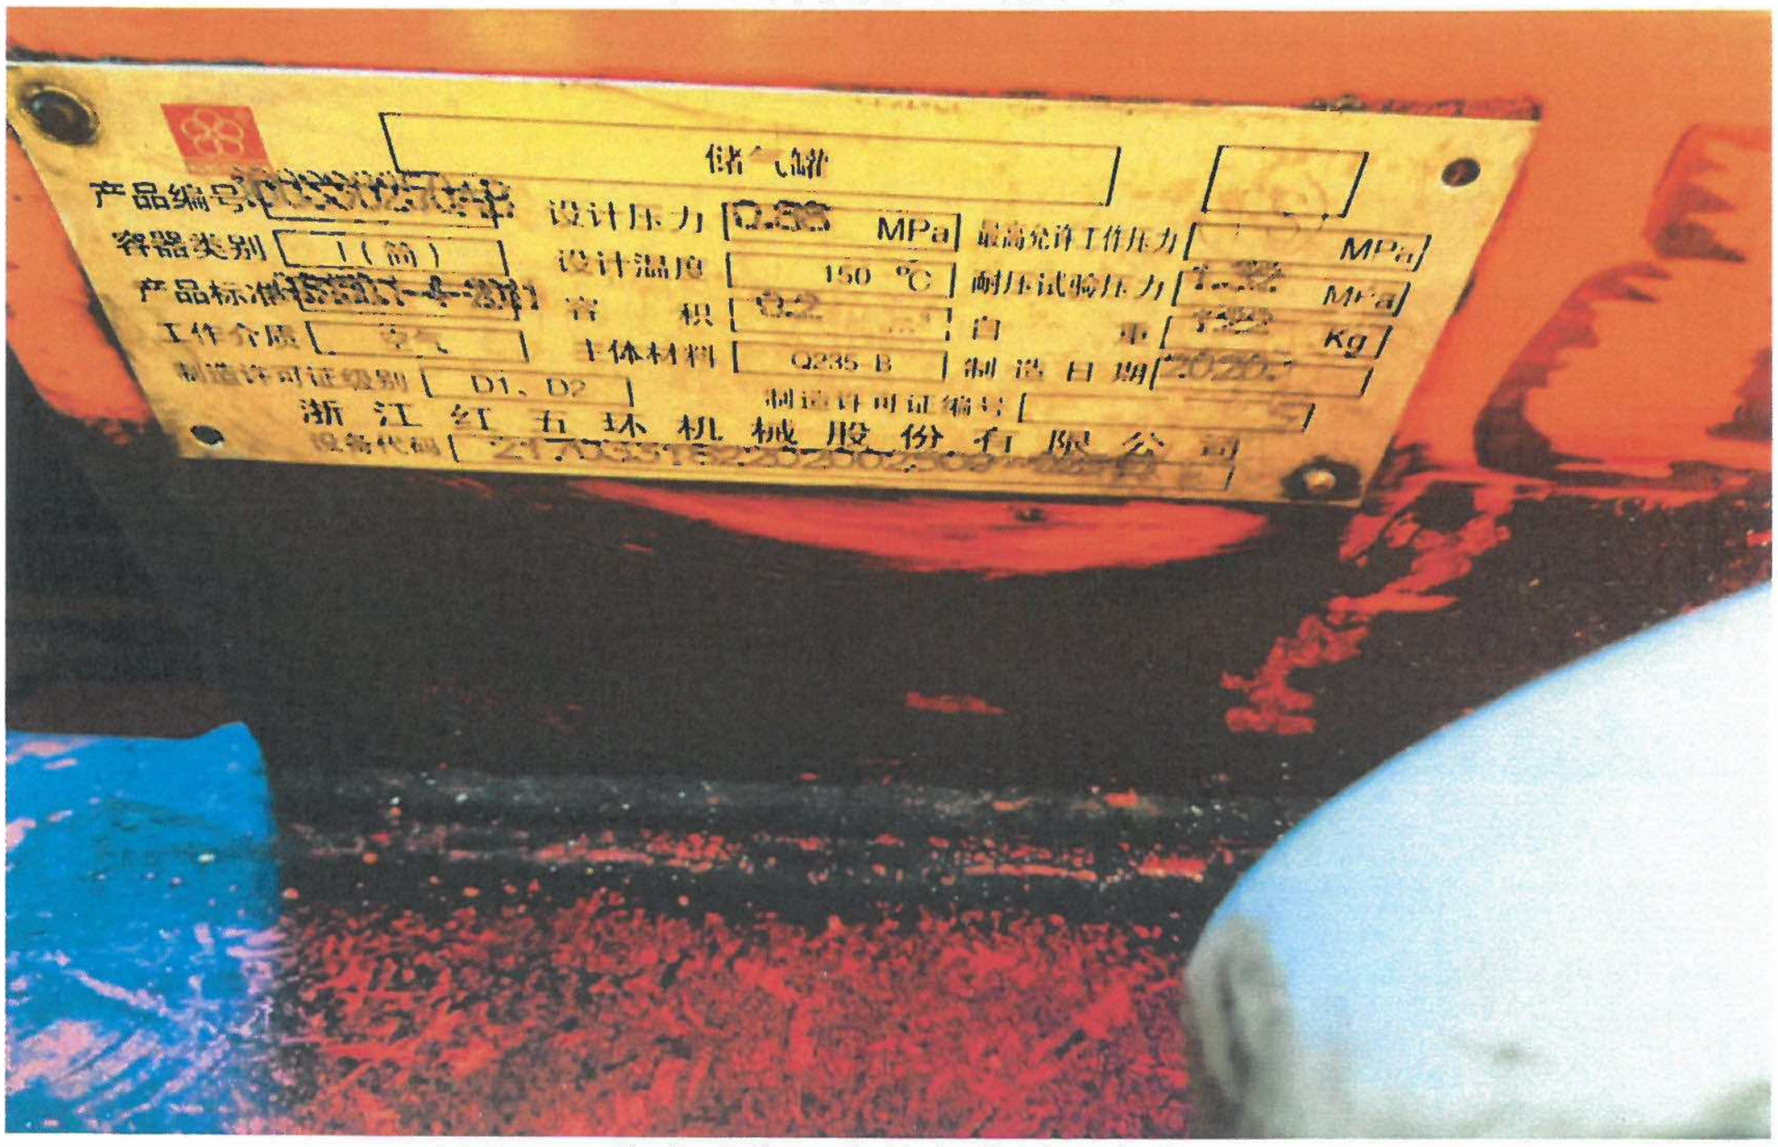
（图 14，作业时使用的储气罐型号参数）

14.7kW，12 小时功率为 13.24kW。储气罐由浙江红五环机械股份有限公司制造，设计压力为 0.88MPa，容积为 0.2m³，工作介质为空气。该设备运行正常（具体型号规格见图 13-图 16）。

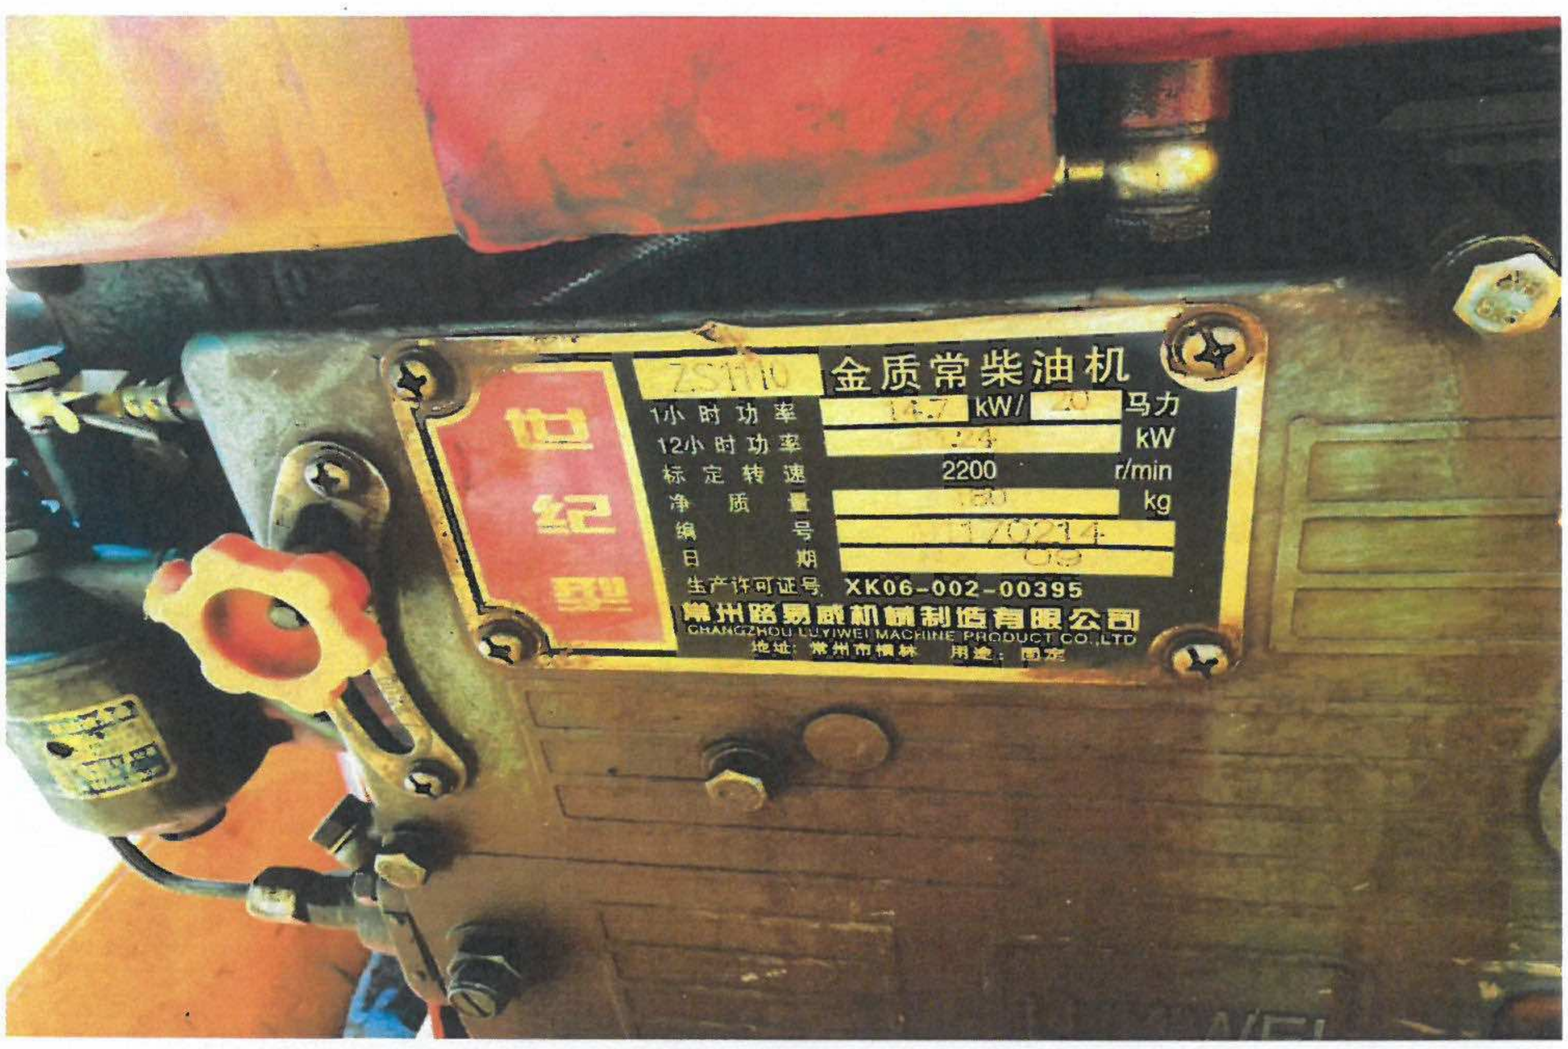
（图 15，作业时使用的柴油机型号参数）

2.作业时使用的移动空压机的柴油机为常州路易威机械制造有限公司生产，型号为ZS1110金质常柴油机，1小时功率为

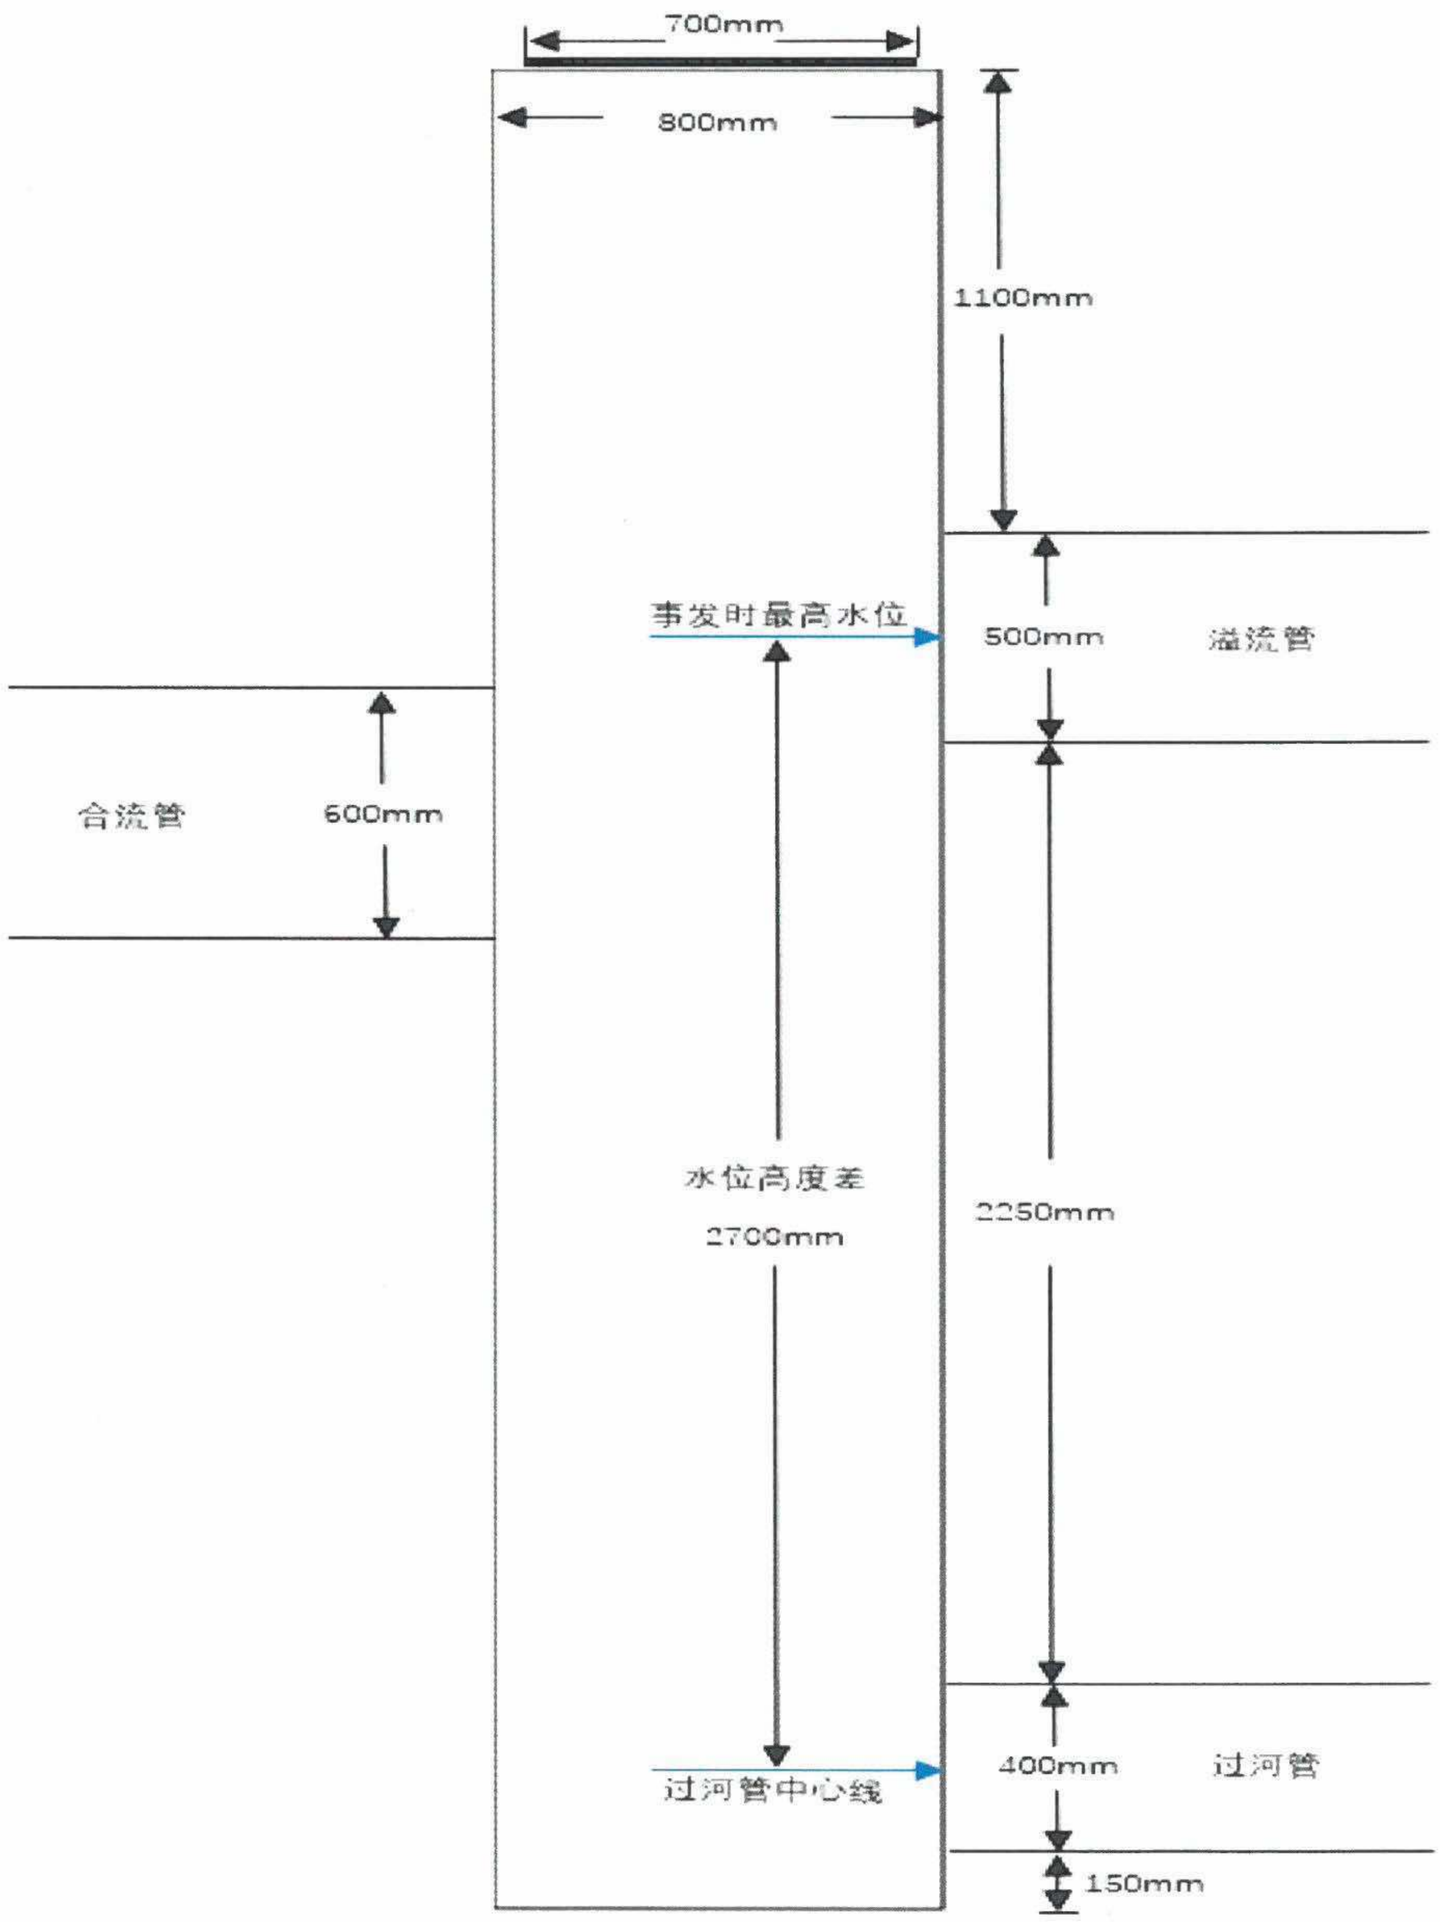
（图 20，H011 井筒剖面示意图）

1.事发时 H011 污水井水位处于溢流管直径约一半的位置，由此推算杨立军在井底作业时溢流管中心线与过河管口中心线水位的高差为：

过河管上沿高度-溢流管上沿高度-溢流管直径/2+过河管直径/2= 3.85-1.1-0.5/2+0.4/2=2.7（m）。（见图 20）

6.综上，杨立军受水压、自重及配重力作用力之和为：3769.46+12.25+169.84=3951.55（N）。

作业人员通过CCTV检测得知了封堵墙存在与钢管之间粘合不牢的情况，可以预判打拆封堵墙时封堵墙存在从钢管上剥离或坍塌的风险。当封堵墙坍塌时，潜水作业人员存在被水压在管道口的危险，万一发生突发情况，必须保证井上具备足够拉力（至少大于 3951.55N）应付救援。
