广州市白云区钟落潭镇“10·31”高处坠落一般事故调查报告

2021年10月31日10时40分许，广州市白云区钟落潭镇广从九路1038号广州科技职业技术大学校园建设项目体育中心工地发生一起高处坠落事故，造成1人死亡。

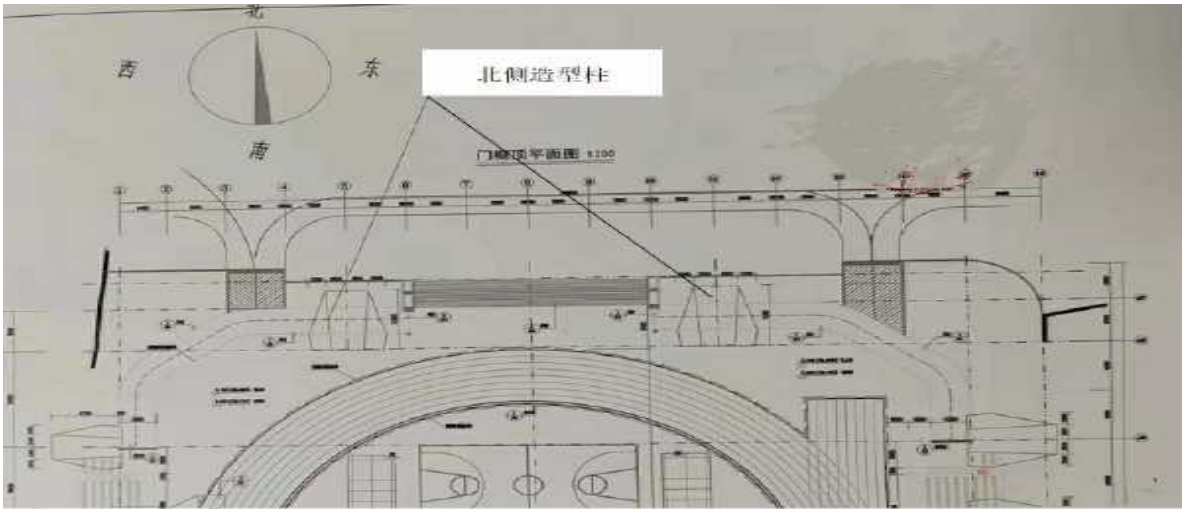
图 3 北侧造型柱位置图

2.广州科大体育中心项目在北侧布置了距 1 层地面垂直高度约 12m（距离地面约 14m）、向北倾斜角度为约 15°的造型柱，截止事发时，北侧造型柱全部施工完成，并进入了拆除造型柱模板抱柱箍的工序。事发坠落地点位于通往地上 1 层楼面的斜坡。

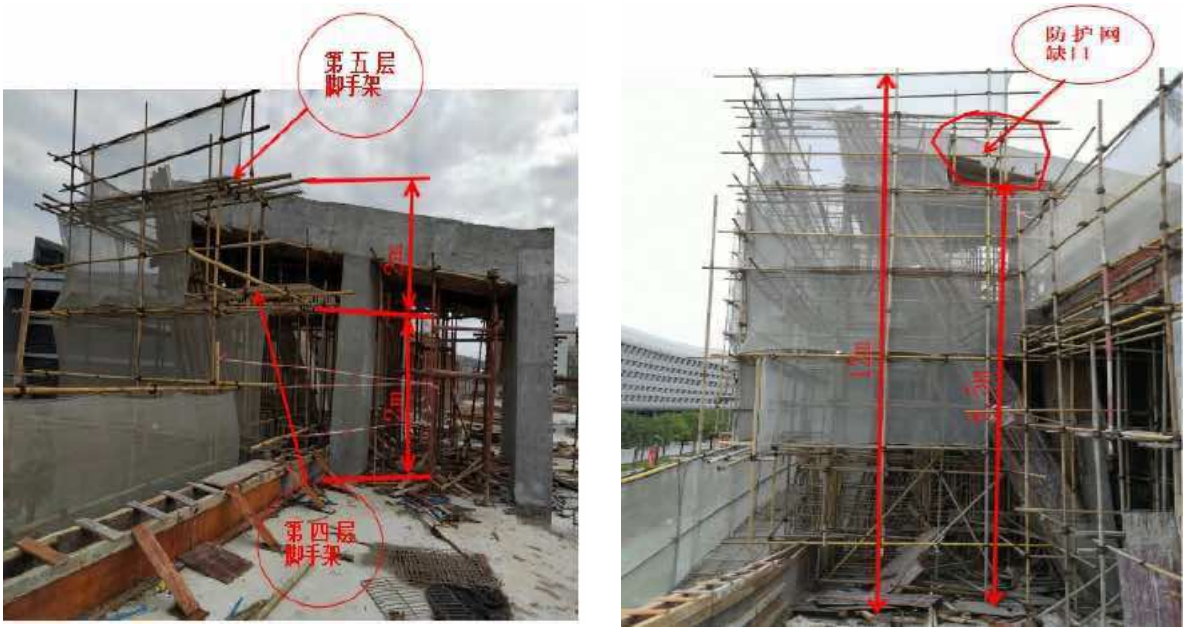
图 8 拆模作业工作面

4.2021 年 11 月 8 日，事故调查工作人员现场勘查情况：事故现场脚手架共五层，最高处距离通往地上 1 层楼面斜坡的高度为 12m，上、下层高度差均大于 1.8m，但未见供作业人员上下的爬梯。脚手架临边设置的防护网有缺口，缺口底部距离通往地上 1 层楼面的斜坡高度为 8.5m。脚手架临边设置的防护网比 2021 年 11 月 1 日勘查现场时多增设了 1 层。

涉事工地现场脚手架共五层，最高处距离通往地上 1 层楼面斜坡的高度为 12m，上、下层高度差均大于 1.8m，未设置供作业人员上下的爬梯，事故现场脚手架临边未设置任何安全防护措施，存在易发生高处坠落事故的安全隐患。违反了《建筑施工高处作业安全技术规范 JGJ80-2016》第 5.1.1 条[②]和第 4.1.1 条[③]的规定。

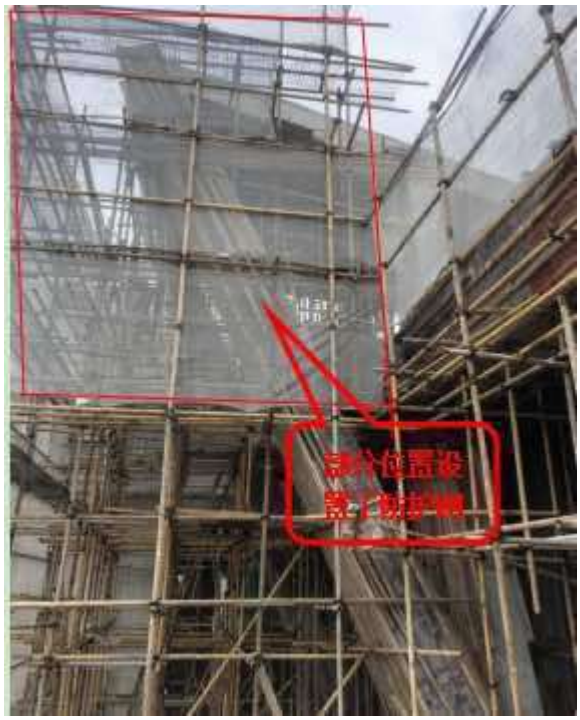
5.经查，事发时，广州科大体育中心项目北侧造型柱脚手架临边（事故现场）未设置防护网。事发后，事故调查工作人员分别于 2021 年 11 月 1 日和 11 月 8 日到现场进行勘查并拍照取证，照片显示广州科大体育中心项目北侧造型柱施工作业面先后两次增设了防护网。

图 10 事发后现场情况（2021 年 11 月 1 日拍摄，现场已被破坏）

4.在事故发生后故意破坏事故现场。（1）事发时，广州科大体育中心项目北侧造型柱脚手架临边（事故现场）未设置防护网，事发后，科大建筑公司先后两次在事故现场临时增设了防护网。（2）事故调查初期，科大建筑公司有关人员在接受调查询问时
