# “6·20”

佛山市南海区人民政府事故调查组

二〇二三年九月十四日

（一）事故名称：桂城唐某广自建房“6·20”一般物体打击事故。

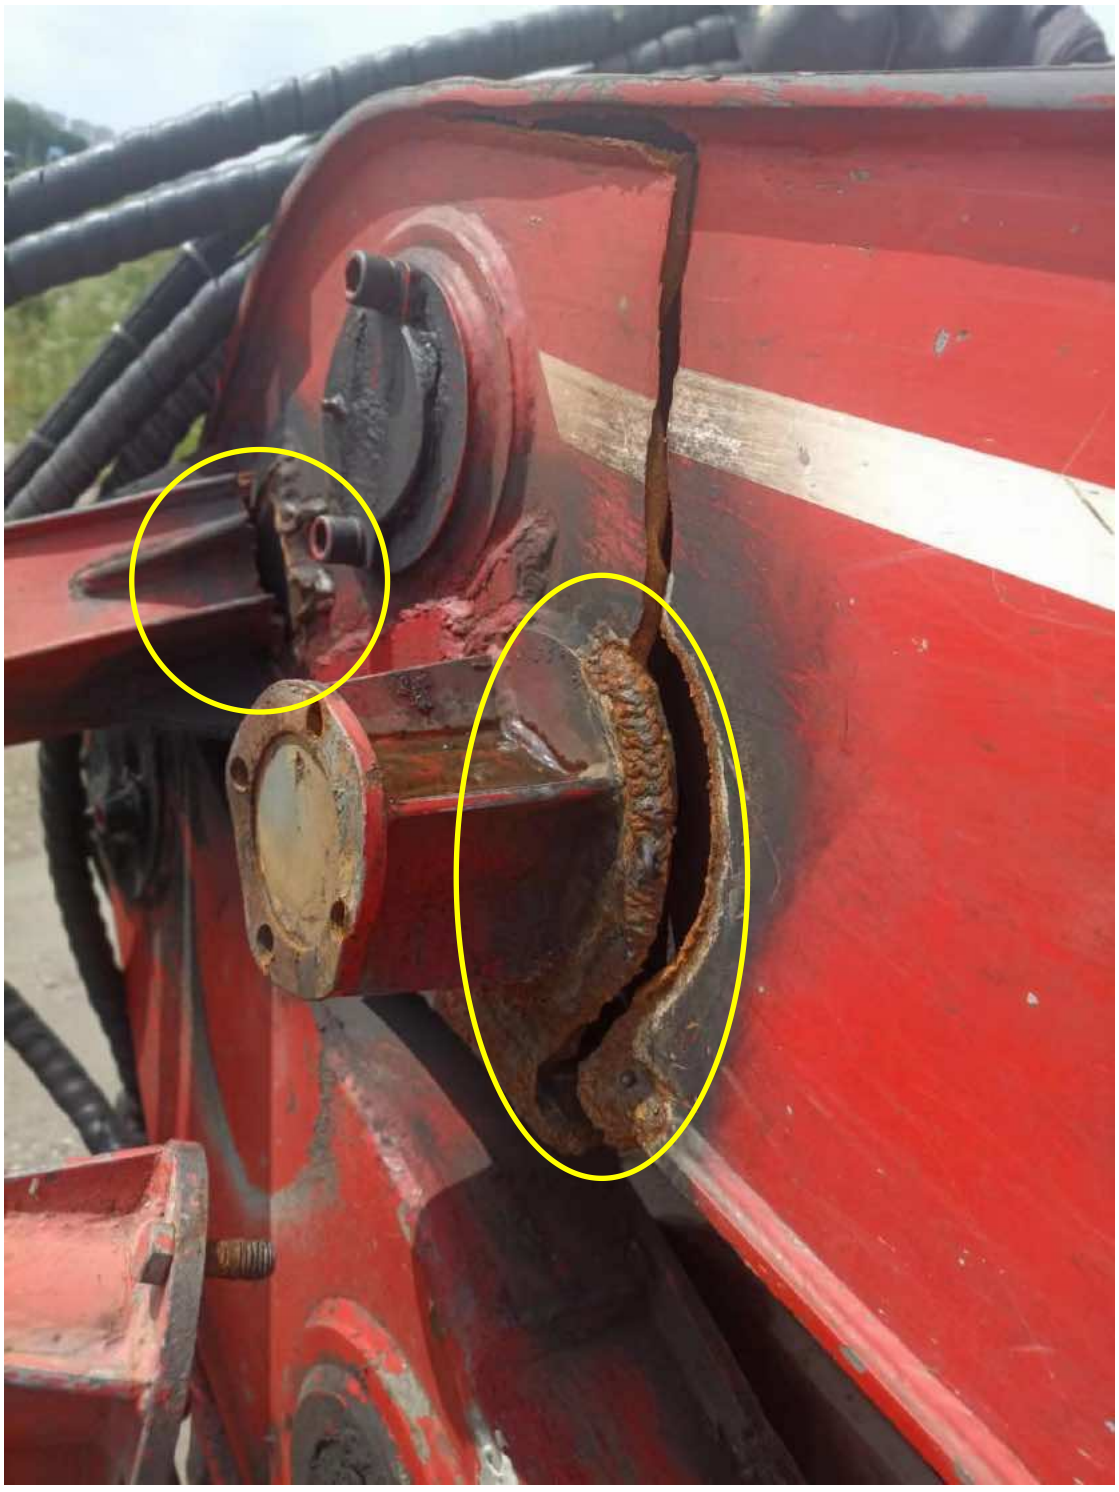
经查，涉事车辆苏K75363登记在阳某名下，在实际经营中为阳某和余某洋合伙经营。涉事车辆第一节混凝土布料臂末端曾出现多处裂纹，曾经过焊接修补，有多处焊接维修的痕迹，阳某和余某洋对混凝土布料臂焊接维修时未由专业维修机构执行。[1]自涉事车辆及其上装整体自首次交付使用之日起，涉事车辆整体

事故现场位置图

肇事混凝土泵车断裂的布料臂左侧维修部位痕迹图

肇事混凝土泵车断裂的布料臂右侧维修部位痕迹图

布料臂断裂处
第二节布料臂
唐耀广自建房位置
第一节布料臂
万家易购
炭烧根据地

第二节布料臂
第三节布料臂
万家易购

事故现场图片

1.涉事混凝土泵车超过报废年限，在第一节混凝土布料臂末端曾出现裂纹，且未到专业维修机构更换或维护，在作业过程中第一节混凝土布料臂断裂，其余布料臂失去支撑力坠落，砸中下方作业的陆某禧，是导致事故发生的直接原因之一。

（一）李某宇、阳某、余某洋要切实吸取本起事故的深刻教训，进一步落实建设施工安全生产主体责任，严格遵守相关法律规定，加强施工设施设备的安全检查，防止类似事故再次发生。
