坪山区震雄工业园B园区翻新工程“3·22”一般机械伤害事故调查报告

坪山区“3·22”事故调查组

2023年5月15日

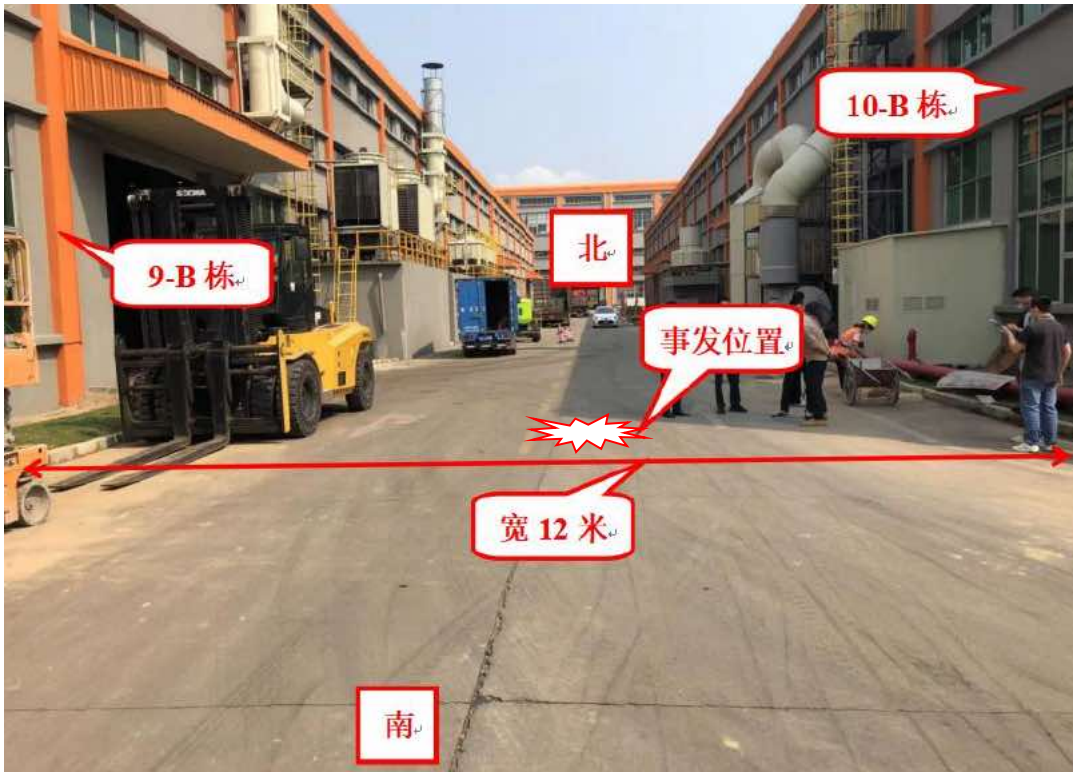
图 1 震雄工业园 B 区事故现场情况

经现场勘查，事发位置位于震雄工业园B区西侧内部道路上。道路宽度为12米，总长约300米（图1）。涉事曲臂式高空作业车制造商为湖南中联重科智能高空作业机械有限公司，设备型号为ZA20JE，出厂编号为0773700010M00016，生产日期为2021年3月，整机质量为9200kg，最大载荷250kg，最大工作人数2人。该车南侧为工作平台，北侧为转台，工作平台至转台上方为臂架（图2），曲臂式高空作业车北侧轮轴挡板西侧距地面21厘米，该车西北侧轮胎宽31厘米，顶部距地面79厘米，在曲臂式高空作业车西侧有一个电池箱，其底部距地面31厘米，设备上有张贴高空作业车操作规程和出厂检测合格证书，检测日期为2021年3月29日。
