广州市白云区人和镇“3·1”物体打击一般事故调查报告

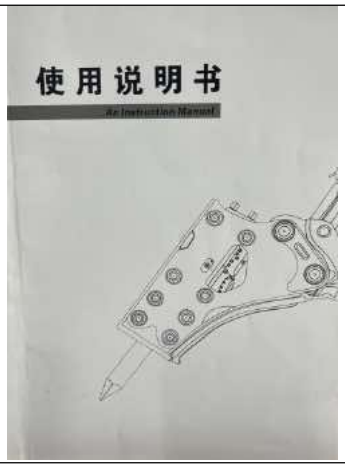
1.事发位置位于勇创混凝土公司厂区内铲沙车间旁的废旧仓库内。事故发生点位于仓库的右侧靠门口处，仓库内地上有大量散落钢质材料和混凝土块，钢质材料有圆钢管、槽钢共约 50 件，长度为 4 至 6 米不等，仓库门口处停放一辆粤 AH3027 号牌运输车（权属单位为勇创混凝土公司）。

涉事仓库及现场情况

2.仓库内停放 1 辆履带式液压挖掘机（即涉事挖掘机），型号：ZE135G，工作质量：13500kg，发动机功率 89kw，配置 CMB-100 的液压破碎锤，权属单位为勇创混凝土公司。

涉事挖掘机

涉事现场有大量散落圆钢管和大块混凝土，钢管与钢管、钢管与混凝土之间均为刚性接触，存在相互碰撞后弹起的风险。搬运中，液压破碎锤与钢管之间也是刚性接触，当操作挖掘机用液压破碎锤推动钢管时，存在物体打击的事故隐患。
