麻涌镇2022年“9·9”一般机械伤害事故调查报告

麻涌镇2022年“9·9”一般机械伤害事故调查组

2023年2月

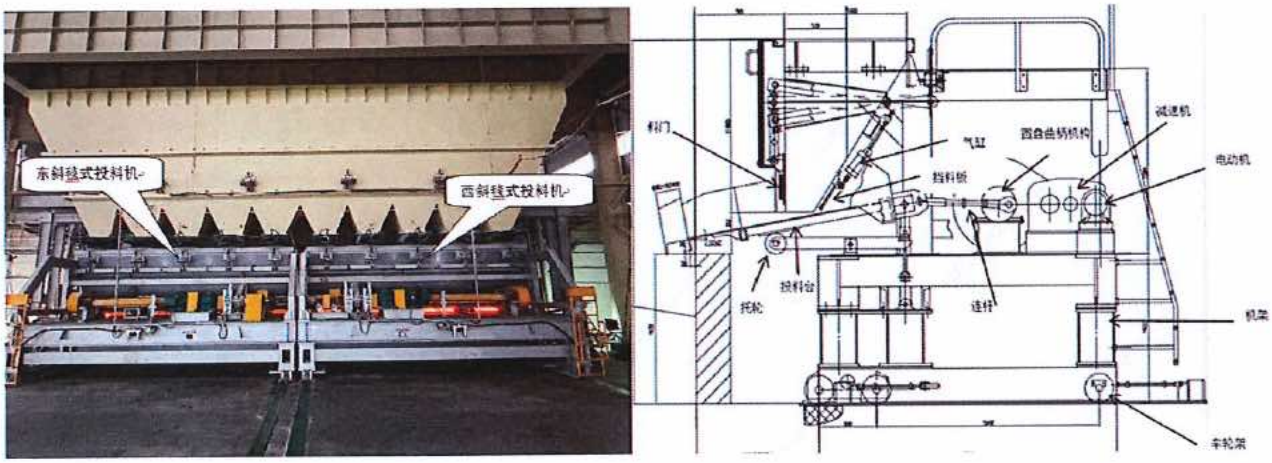
生产过程将原料送入熔窑。斜毯式投料机整体分为东斜毯式投料机和西斜毯式投料机，东斜毯式投料机自编设备号为：SBR1094，西斜毯式投料机自编设备号为 SBR1095，单台斜毯式投料机长约 6.28 米，宽约 2.6 米，高约 3.2 米，两台斜毯式投料机于 2012 年 2 月投入使用，设备生产商为蚌埠凯盛工程技术有限公司，主要组成部件有：传动机构、圆盘曲柄机构、料仓闸门调节装置、料门、挡料机构、投料台、托轮、机架、车轮架及电气控制等。

图 1 涉事设备斜毯式投料机

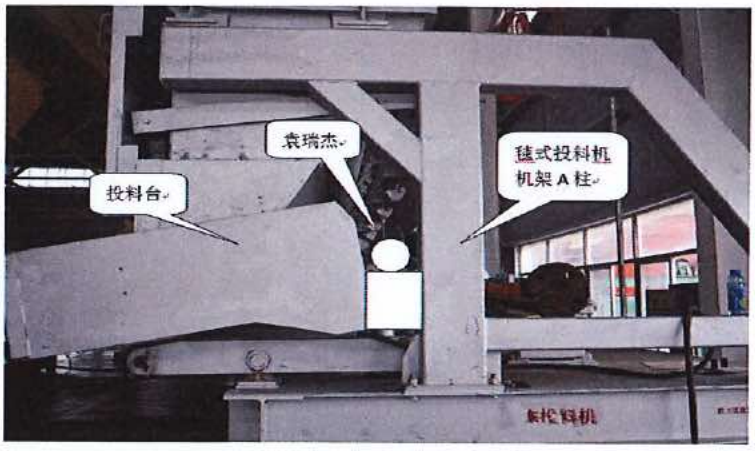
2.经孙连希陈述：①袁瑞杰蹲着对铲料板进行打磨作业，发现袁瑞杰时，袁瑞杰被夹在东斜毯式投料机 A 柱与投料台之间（图 3）；②孙连希施救袁瑞杰时，东斜毯式投料机处于停机不运转状态。根据斜毯式投料机通电原理，斜毯式投料机断电后需到 DCS 工程师站投料机控制柜按下“RESET”，然后按“AUTO ON”才能重新启动通电，调试断电后 DCS 工程师站投料机控制柜一直未供电到斜毯式投料机，因此事故发生时东斜毯式投料机是处于断电状态。

图 3 事故发生时袁瑞杰被夹所处位置

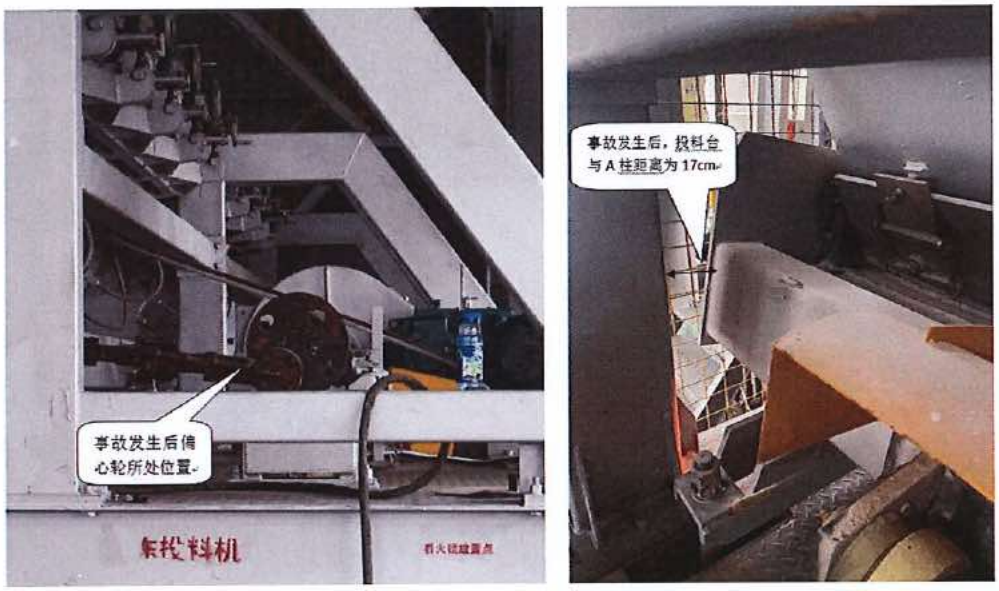
（3）经救援人员孙连希确认，事故发生后偏心轮[3]处于（图 6）状态，将袁瑞杰救出后偏心轮所处位置也未发生改变。事故调查组及技术专家对事发后偏心轮所处位置的投料台与 A 柱之间距离进行测量。经测量，投料台与 A 柱的距离为 17cm，与事发前的距离后移了 10cm。

图 6 事故发生后偏心轮与投料台所处位置

综合上述分析，造成投料台发生移动的原因为：袁瑞杰使用打磨机消除了投料台与铲料板之间的摩擦力，打破了摩擦力与偏心轮的配重力平衡，因连杆自重给偏心轮配重，偏心轮在连杆配重的情况下靠近偏心轮底部中心，从而拉动投料台回到初始平衡稳定状态，致使投料台发生移动。
