阳东东城空调安装“5·14”一般高处坠落事故调查报告

阳江市阳东区政府事故调查组

2024年9月12日

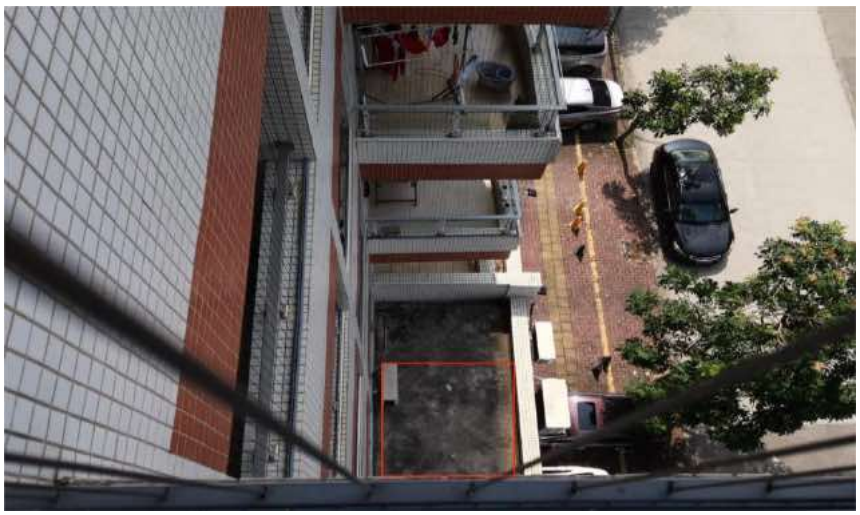
图 1 坠落位置图

1.坠落位置。冯思伟坠落位置位于名城大厦 5 栋 3 楼 302 房左边阳台外的 3 楼平台处。坠落高度为 29.78 米。
