“4·14”

佛山市南海区人民政府事故调查组

二〇二四年六月十二日

（一）事故名称：九江中津公司“4·14”一般起重伤害事故。

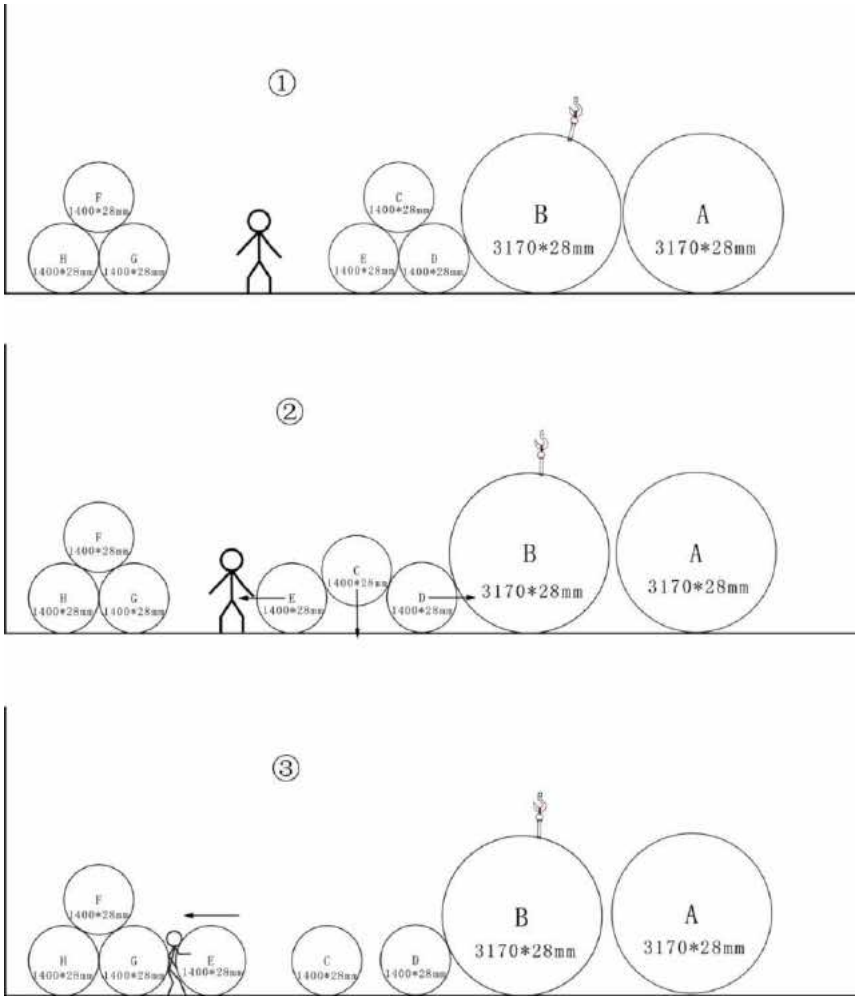
事发经过示意图

的西侧放有三条口径为1400mm、长度为22米，重约13吨的呈品字形堆放的小钢管C、D、E，东侧放有一相同尺寸的大钢管A。当王忠林独自操作起重机将专用挂钩嵌入大钢管B一端的管壁并将钢管B向上提升时,与钢管B紧贴的呈品字形堆放的钢管C、D、E突然失稳，上方的小钢管C发生滚落下落，同时下方的小钢管E发生滚动,随后小钢管E撞击从人行通道经过的工人陈安林，将陈安林撞向另一侧的钢管G。现场工人发现后立即组织施救并拨打急救电话，医护人员到场查体后宣告陈安林死亡。

钢管紧邻堆放，未使用可靠工具对钢管进行固定，且所用固定工具数量不足，致使小钢管在大钢管起吊瞬间产生的外力作用下发生失稳并撞击陈安林，是导致本起事故发生的直接原因。

（一）中津公司要迅速落实吸取经验教训“三个必须”工作要求，组织全体企业员工开展事故教训警示会，企业管理人员召开安全生产会议，进一步加强作业人员安全教育培训和现场作业安全要求；要迅速开展作业场所隐患排查，落实“一线三排”工作机制；要针对事故发生情况及后续处理情况，形成书面事故报
