惠城水口TCL项目“9•16”一般高处坠落事故调查报告

2023年9月16日14时10分许，惠城区水口TCL项目工地1号楼发生一起高处坠落事故，致2人死亡。直接经济损失约500万元。

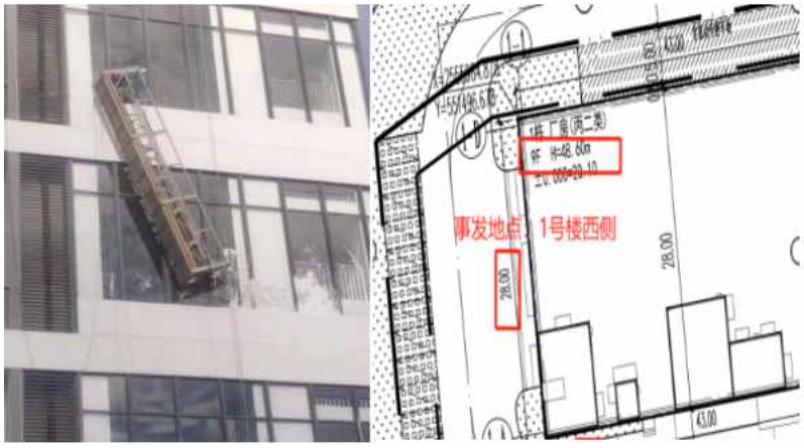
图1 事故吊篮事发位置

吊篮左侧两根吊绳完好，将吊篮悬挂在约4楼平面（高约18米），吊篮右侧2根吊绳断裂（详见图1）；

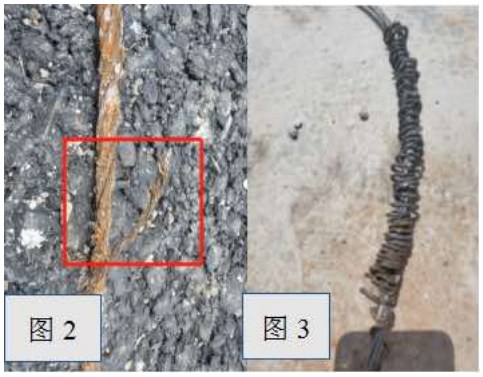
事故发生后，现场调查人员对吊篮设备进行勘查和检测，发现该吊篮的吊绳型号和参数与初次进场检测数据不相符。

事发当时，刘某和颜某自行操作吊篮从地面处开始上升。由于提升机吊绳（主绳）锈蚀，长期受提升机棘轮上下挤压作用变形，提升机吊绳在压伤处发生断股（图2）。

经现场勘查，提升机吊绳出口之后的吊绳少了一股，吊篮上升时，提升机顶着断开的这一股钢丝不断剥离、缠绕（图3），导致主绳在导向滑轮处卡住，导向滑轮与提升机吊绳入口之间的 主绳在提升机机械力作用下被拉断，吊篮右侧下坠，继而触发安全锁锁死副绳，但在吊篮自重和载重的重力和突然锁死的惯性双重作用下，副绳在楼顶悬吊平台的支架滑轮处发生了崩断，致使吊篮右侧完全下垂，并最终导致发生人员高处坠落事故。
