大亚湾开发区西区新亿商业城“1•5”一般物体打击伤害事故调查报告

调查认定，**大亚湾开发区西区新亿商业城“1·5”一般物体打击伤害事故是一起因电梯对重打击造成的一般生产安全责任事故。**

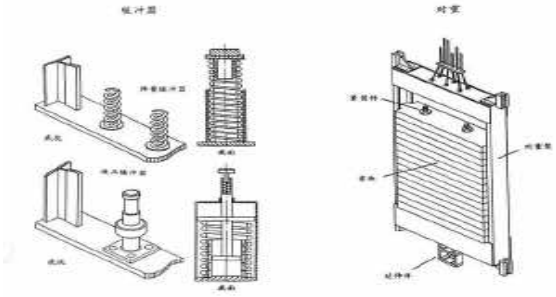
图4对重装置构造示意图

伤者作业区域上方有电梯对重装置（其构造见附图4）；对重装置共有“重块”10个，单个重块规格为：1100×220｜56Kg，其总质量为560Kg（56Kg×10=560Kg）（见附图5）。“对重架”下缘离底坑地面约3.3米；现场两处有血迹，分别是“对重架”下缘右侧位置和正下方底坑地面位置（见附图6）。通过现场勘查及笔录问询第一时间救援人员粟勇军、贾明，确定伤者周旺被发现时躺在对重缓冲器侧面，其头朝里、脚朝外。

经现场勘验、笔录问询和分析，调查组推断认定事故直接原因是：安装作业现场存在违规上下交叉作业，电梯对重向下运行砸伤周旺。

1.伤者在电梯底坑情况分析。根据现场勘查和对相关人员笔录问询，可推断认定：事发前，工友粟勇军在4楼的轿厢顶部安装电梯导轨油杯和加注润滑油后，未采取有效措施确认底坑是否有人员作业。事发时，安装作业现场存在违规上下交叉作业，伤者周旺在电梯底坑安装对重防护挡板的同时，工友粟勇军在第4层恢复了电梯的正常运行，电梯向上反平层，导致电梯对重向下运行砸压周旺致伤。
