惠阳淡水光耀城“7·26”一般高处坠落事故调查报告

2023年7月26日8时21分许，惠阳区淡水街道光耀城小区众望花园三期六栋15楼楼顶进行阳光雨棚安装时发生一起高处坠落亡人事故，致1人死亡，直接经济损失104.9万元。

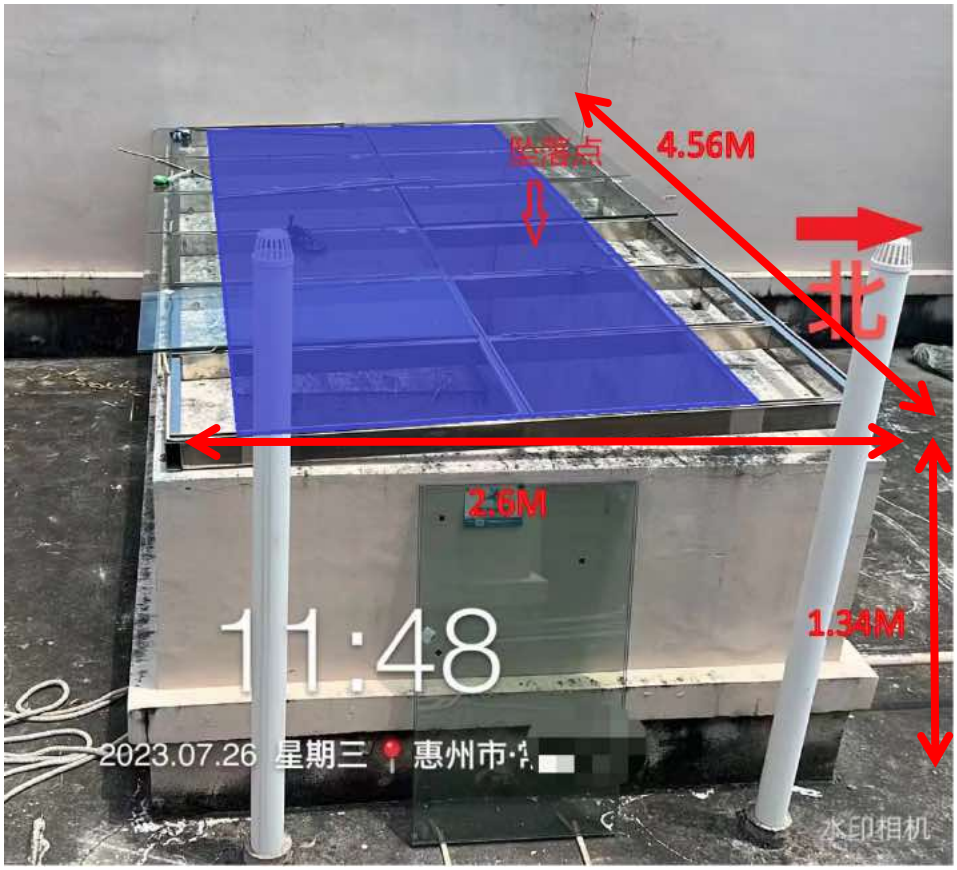
图 1　事故现场图

光耀城小区众望花园三期六栋为15层钢筋混凝土结构，发生坠落事故施工点位于该楼楼顶天台天井位置，天井围挡墙体高1.34米，长4.56米，宽2.6米，中间部分（事故现场图一蓝色部分）距离一楼地面垂直高度45米。

场图一蓝色部分）上进行玻璃安装作业，上午 8 时 21 分左右，在安装北侧由西向东第 4 块玻璃时（事故现场图二红色部分），左脚被龙骨架上固定玻璃用泡漠胶条黏住，在挣脱过程中踩空后仰从天井雨棚处坠落井底一楼地面，120 救护车到达后，经抢救无效死亡。

天井龙骨架未安装玻璃部分存在坠落风险，韩某运在该部分进行玻璃安装作业时不慎被密封胶条黏住左脚，在未采取有效保护措施的情况自行处理，操作不当不慎坠落[3]。
