揭阳市榕城区地都镇红岗村敬业揭阳基地石灰窑炉技改工地“8·6”人员坠落受伤事故调查报告

揭阳市榕城区政府事故调查组

2025 年 8 月

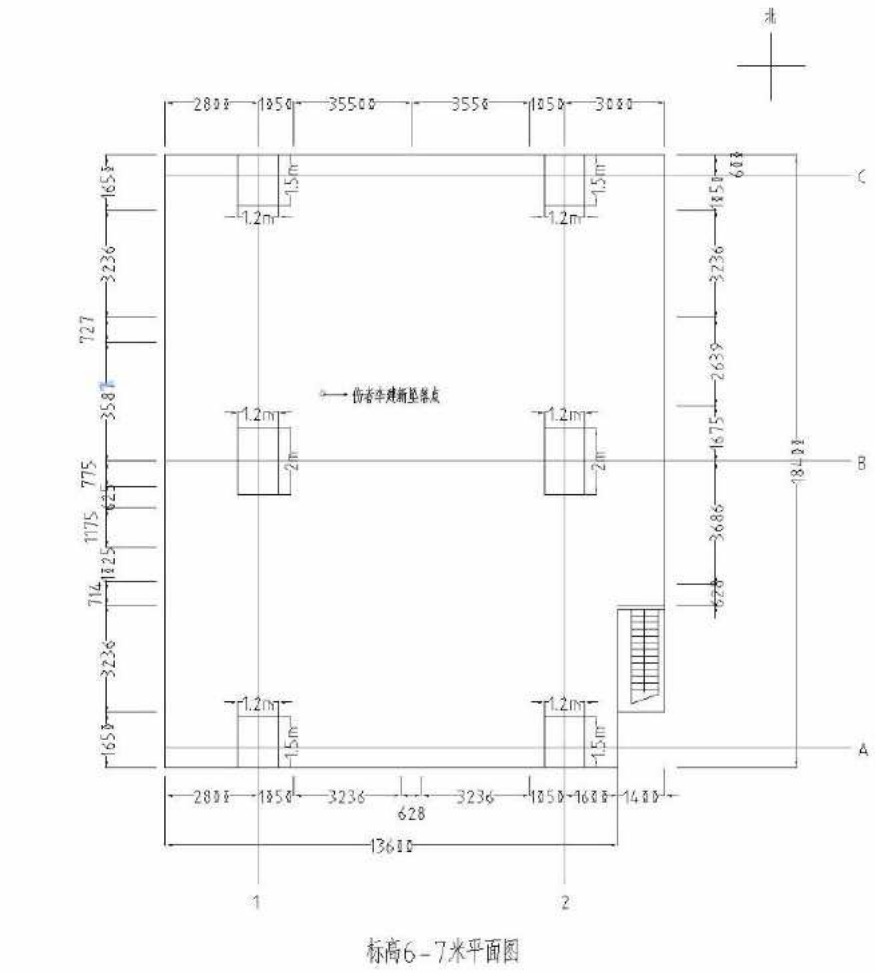
坠落受伤位置图

2024 年 8 月 6 日 5 时 47 分，孙某明、叶某杰、李某新和邢某杰等通过敬业 3 号门打卡进入后，步行到施工现场，孙某明召集各班组人员开班前会，会后由木工组长叶某杰安排李某新和邢某杰搭档，负责加固石灰窑体框架 B-1 柱上的斜梁模板。

6 时 30 分许，李某新和邢某杰前往库房自取安全带，并互帮穿戴安全带、安全帽，在前往作业点过程中，先通过脚手架上下通道（楼梯），再穿插外脚手架、支模架向内部攀爬，攀

爬过程邢某杰在上，李某新在下。李某新攀爬到距离地面约 6 米高时，用手解开连接安全绳的挂钩，准备挂到另外一个挂点的过程中，脚下踩的木板断裂，踩空导致坠落到地面受伤。

事故直接原因是涉事工程的模板支撑架体、外脚手架未按方案搭设，存在脚手板未满铺[36]、缺失安全平网[37]等施工作业不安全条件下，未加强作业人员的劳动防护，未正确选择使用带有两个安全绳挂钩的坠落悬挂用安全带[38]；李某新在岗位安全检查[39]时发现缺失安全平网的情况下，仍然攀爬作业[40]，在攀爬距离地面约 6 米高时，用手解开单安全绳挂钩，此时安全带保护作用失效，在准备挂到另外一个挂点的过程中，脚下踩的木板断裂、踩空导致坠落到地面受伤。
