坪山龙田奥园翡翠东湾二期3栋112号商铺“7·31”一般坍塌事故调查报告

坪山区人民政府事故调查组

2025年9月28日

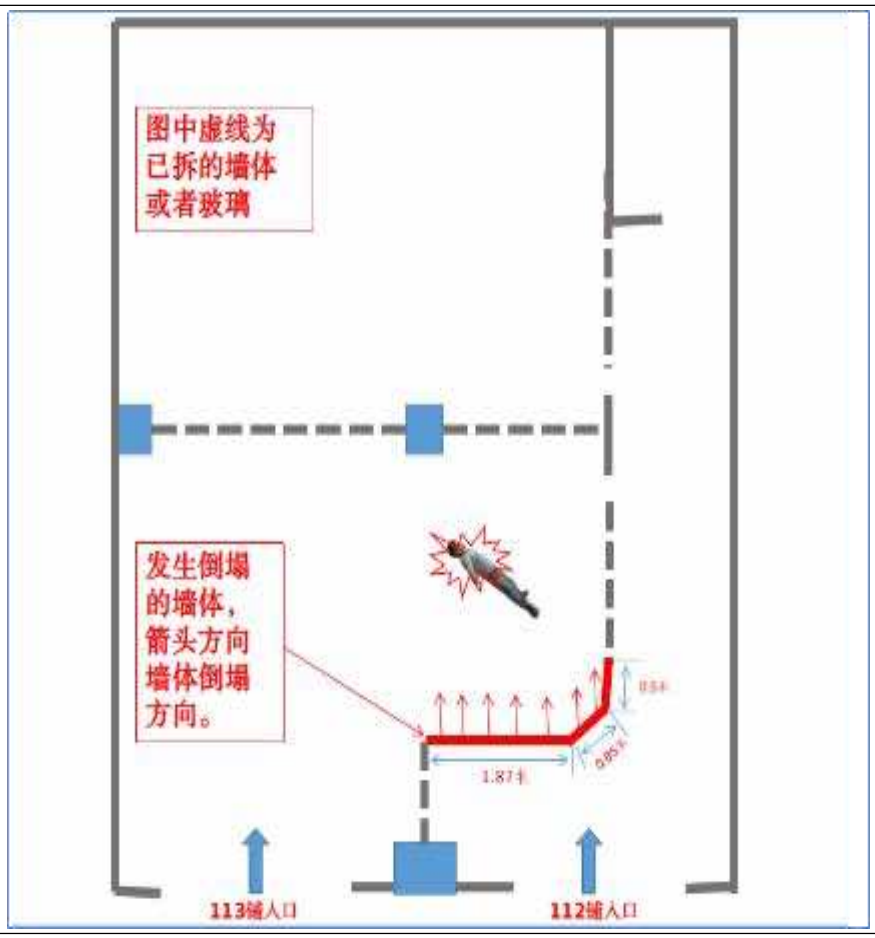
112 号与 113 号商铺内部已打通，形成一个整体空间。两个

商铺内的隔墙（或玻璃）已基本拆除完毕（图 2 虚线），涉事墙体原位于 112 号商铺入口偏左侧位置（图 2 红线），倒塌后墙体碎块已被清理至 113 号商铺中间靠墙位置，体积大小不一，材质为泡沫砖，厚度约 12 厘米（图 4）。事发位置有少量泡沫砖碎块和红色血迹，未见安全帽（图 3）。现场有 1 把用于砸墙的铁锤、1 把用于清理的铁铲、1 台用于清理垃圾的手推车和 1 个塑料胶桶等作业工具，另有 1 套安装好的单层门式脚手架和一些没有安装的门式脚手架配件（图 5）

图 2 事故现场示意图

图 3 血迹与墙体碎块位置图

图 4 墙体厚度

图 5 现场主要作业工具分布情况

1. 经现场勘查测量，结合现场人员笔录：倒塌墙体原高 4.3 米，事发前上部已被拆除，倒塌前高约 3 米，位于 112 号商铺入口偏左侧位置，墙体呈连续折线型，由三段组成，长度分别为 1.87 米、0.85 米、0.6 米，材质为轻质泡沫砖墙，厚约 12 厘米。

2. 倒塌墙体未设置基础也无构造柱，墙体转角处也未设置拉结筋，两侧边已被拆除，独立无支撑，稳定性较差。工人在拆除墙体上部时，对墙体稳定性造成了一定影响，进一步削弱墙体稳定性。

3.死者徐*才安全意识淡薄，作业过程中未佩戴安全帽，站在危墙下作业。违规采用底部掏掘方式拆除墙体[1]，导致墙体底部结构失稳坍塌。

综上，倒塌墙体未设置基础和构造柱，转角处未设置拉结筋，两侧边已被拆除，独立无支撑，本身稳定性差，而工人在拆除墙体上部时，对墙体稳定性造成了一定影响，进一步增加墙体的不稳定性。死者徐*才未佩戴劳动防护用品，站在墙体侧面违规采用底部掏掘的方式拆墙，导致墙体底部结构失稳而整体倒塌，徐*才被砸身亡。
