黄埔联和广州万达国际电影城有限公司萝岗分公司“7•15”一般触电事故调查报告

广州市黄埔区生产安全事故调查组

2025 年 9 月

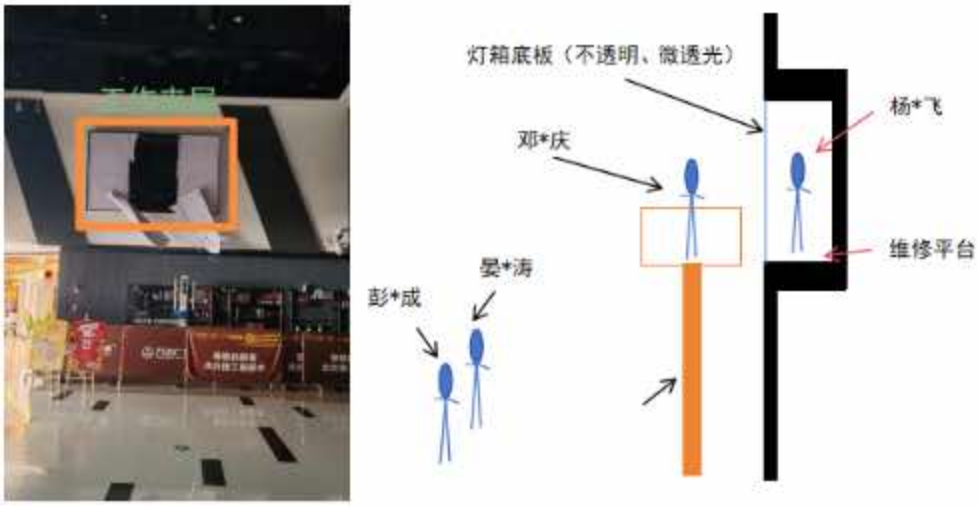
图 1 事故发生位置及其示意图

2025 年 7 月 19 日，事故调查组对发生在黄埔区科丰路 89 号万达广场 4 楼万达广场水吧大厅原显示屏背后维修平台的一般触电事故现场进行勘验，情况如下:

1.事故发生地点为黄埔区科丰路 89 号万达广场 4 楼万达广场水吧大厅原显示屏背后维修平台。事故发生时间为 7 月 15 日晚 23 时许，施工人员拆除显示屏并更换灯箱作业过程中;

2.现场勘察时，该作业区域已被围蔽，显示屏已拆除完毕，灯箱底板分两块被固定在原显示屏位置，底板中间部分已被破坏;

3.原显示屏底部离地高度约为4.8米，整屏尺寸为4050mm*2450mm;

4.维修平台入口为COSTA COOFFEE一侧天花板处的检修口（约60cm*60cm），通过一处过道可到达维修平台，过道及维修平台宽约0.8米，较天花板高约1米;

5.维修平台现场发现一组火线、零线、地线金属线头约为裸露的三芯电线，附件发现三个插排，其中一个插排带电线被剪断，一卷电工胶布，另有一剪刀掉落在平台一侧夹层底部;

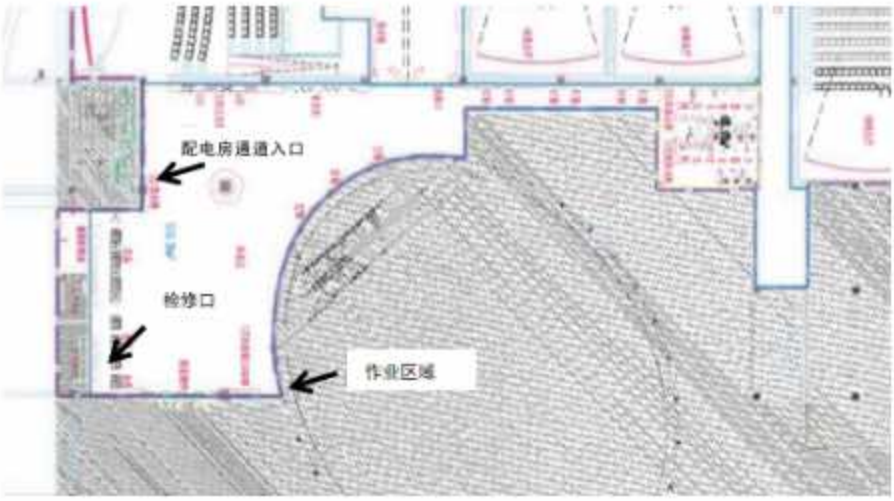
图 3 影城水吧台区域平面示意图

6.影城配电房通道入口位于水吧大厅原显示屏面朝方向左侧，紧邻客用电梯，入口门上悬挂安全出口标识和应急灯。通道右侧为常闭式防火门，联通消防疏散通道。配电房位于通道尽头左侧值班经理室内部;

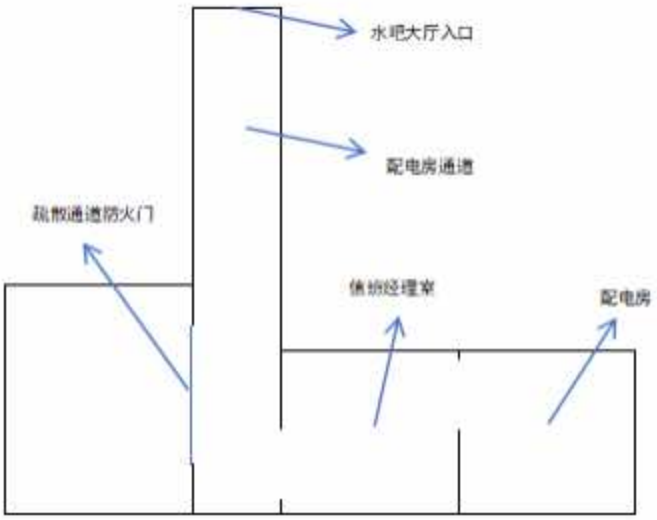
图 4 配电房通道示意图

7.配电房内事故关联电箱为值班室电箱1，原显示屏关联开关为LCD（1）、LCD（2）开关，现场勘验时，LCD（1）、LCD（2）开关处于关闭状态。
