白云云城“6·2”一般机械伤害事故调查报告

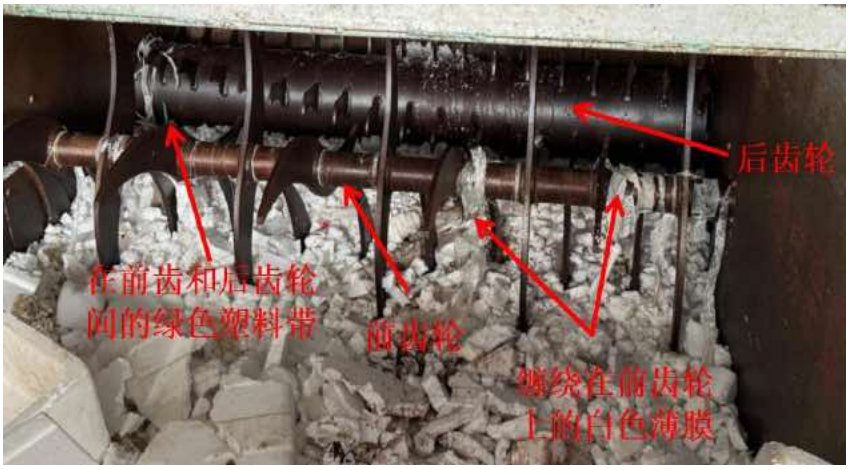
图 10 涉事破碎机内的齿轮

9.破碎机内有前齿轮和后齿轮，前齿轮内安装有大刀片，厚 5 厘米，后齿轮安装有小刀片，前齿轮部分缠绕有白色薄膜，在前齿轮与后齿轮的咬合间隙处缠有一根绿色塑料带。据吴某银陈述，在日常作业时，有时会出现破碎机齿轮被塑料薄膜、塑料带等杂物缠绕而卡顿的情况，通常采用先停机，再徒手将缠绕在齿轮上的杂物取出的方式解决。（见图 10）
