“4·3”

佛山市南海区人民政府事故调查组

二〇二五年七月二十一日

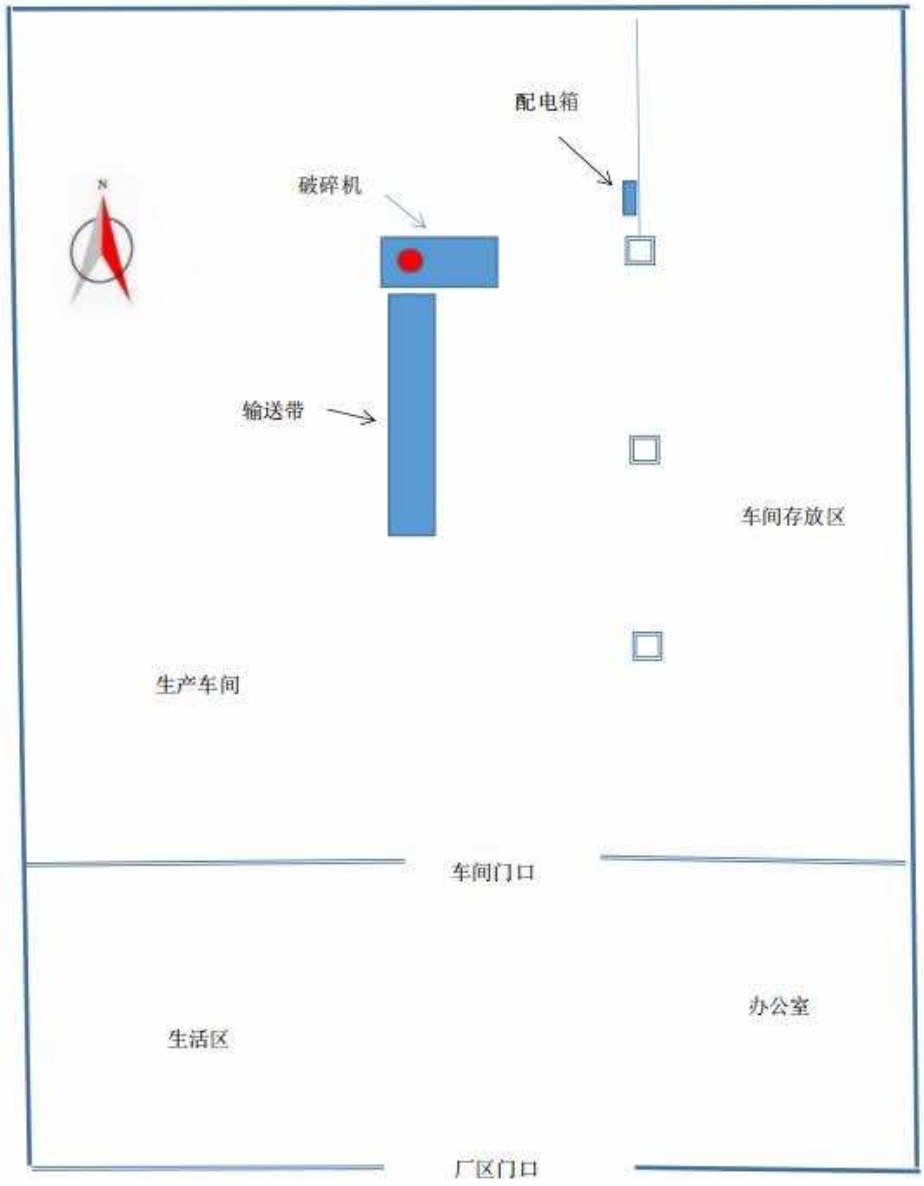
涉事破碎机照片

4 月 7 日，事故调查组前往事故现场进行勘察，勘察情况具体如下：事故部位在车间中后部的破碎机位置，破碎机机体高约 1.6 米，长约 2 米，宽约 1 米。箱体内设有钢筋网格将箱体分成上下两区域，上部深约 0.8 米，设有两条带爬齿的绞轴用于碎料，下部是接料区域。破碎机侧边设有独立控制电箱。离破碎机约 2 米位置的墙体上，设有一个配电箱与空气开关，此开关可控制破碎机与输送带启动与关闭。事发后破碎机已被挪位，两条绞轴已被拆出，箱体内的泡沫也被清理出来，破碎机出料口残留有碎料泡沫，地面与残留泡沫见有血迹。

事后被拆下的两条带爬齿的绞轴照片

破碎机安全防护设施不足，设备未配备红外线传感器或联锁开关等安全防护装置。

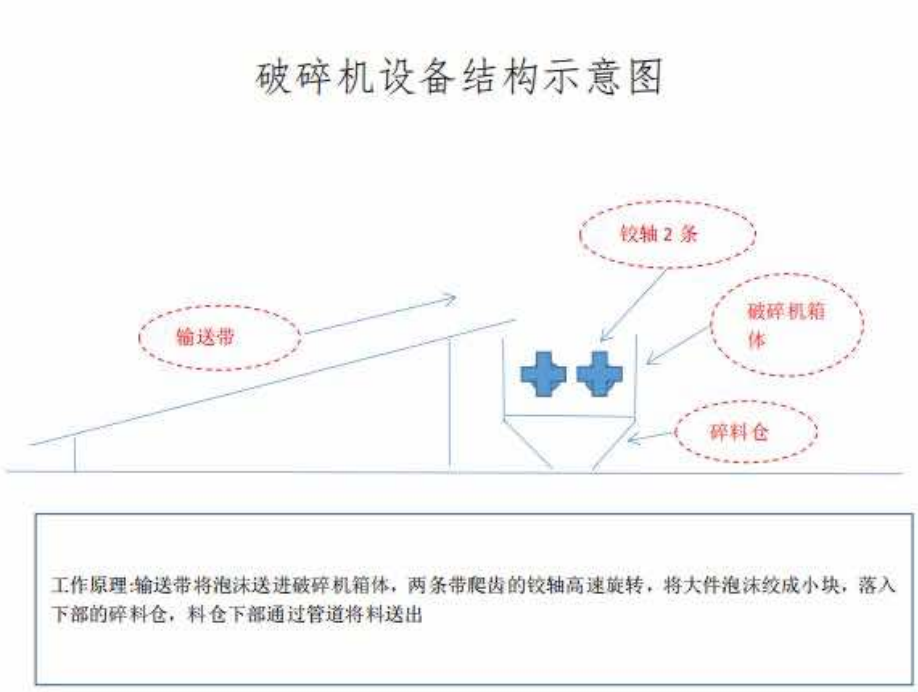
事故部位平面示意图

说明：破碎机红圈是事故发生部位

破碎机设备结构示意图
