肇庆高要濮阳市******有限公司“12·13”一般高处坠落事故调查报告

编制单位：肇庆市高要区人民政府事故调查组

编制日期：2025 年 3 月 26 日

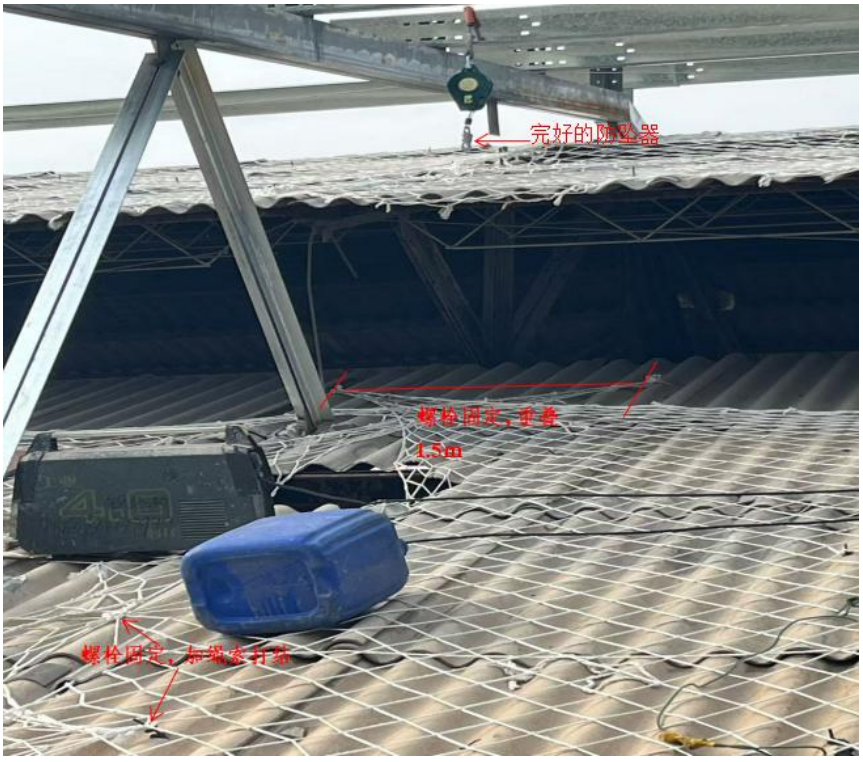
图 2

车间厂房整个棚顶铺设有防坠网，两张防坠网接口处有 1.5 m重叠交接口，交接口两端用螺栓固定于棚顶钢架上，接口防坠网中间用绳索打结拴紧。在坠落点顶上有一个防坠器，吊在已固定的钢架上，防坠器安全锁完好无破损痕迹（图 2）。坠落地点在窑炉旁的水泥地面上，地面上有一条斜向直径 80 cm的管道，管道下方有一条用角铁焊接用于铺设电路的钢架。（图 3）管道与钢架之间的夹角与洞口为同一垂直面，伤者坠落地面与洞口垂直面偏北约 1.5m。（图 4）
