徐闻前山广东能洋电力建设有限公司35KV曲前线线路改造项目“12·10”一般物体打击事故调查报告

编制单位：徐闻县政府事故调查组

编制日期：2025年4月9日

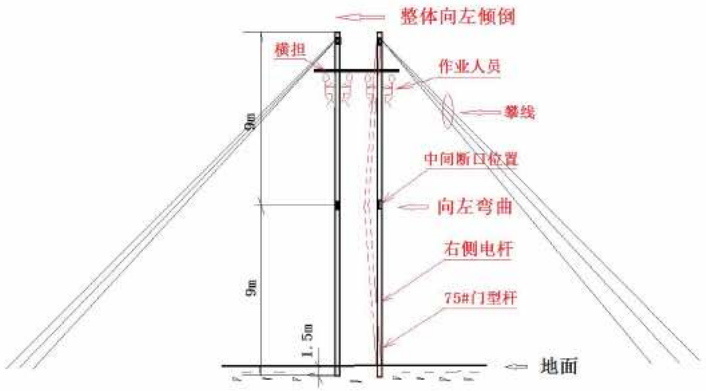
面向公路右侧电杆开始倾倒示意图

调查认定事故的直接原因是：电杆存在缺陷是事故发生的直接原因。现场检查发现，断裂后的#75 杆右侧（面向公路）电杆断面处，钢板圈本体与杆体驳接处严重锈蚀，驳接面内部 16 根(共

24 根)钢筋在事故前已断裂，剩余 8 根钢筋也有不同程度锈蚀，事故发生前多数钢筋已断裂造成电杆整体抗弯能力极大降低。

正常状态下，靠攀线的拉力平衡导线的拉力来保持门型电杆竖立工作状态，当 4 位作业人员在#75 杆上作业时，改变了电杆原来受力的平衡状态，作业过程中右侧杆中部驳接面开裂向左折断，连带左侧电杆一起向左倾斜，最终导致 75#双杆倾倒，杆上 4 名作业人员随倾覆杆塔坠落至地面，受到电杆的打击。
