四会东城沙头社区永红村自建房装修工程“11·28”一般其他伤害事故调查报告

一般其他伤害事故调查组

2025年3月24日

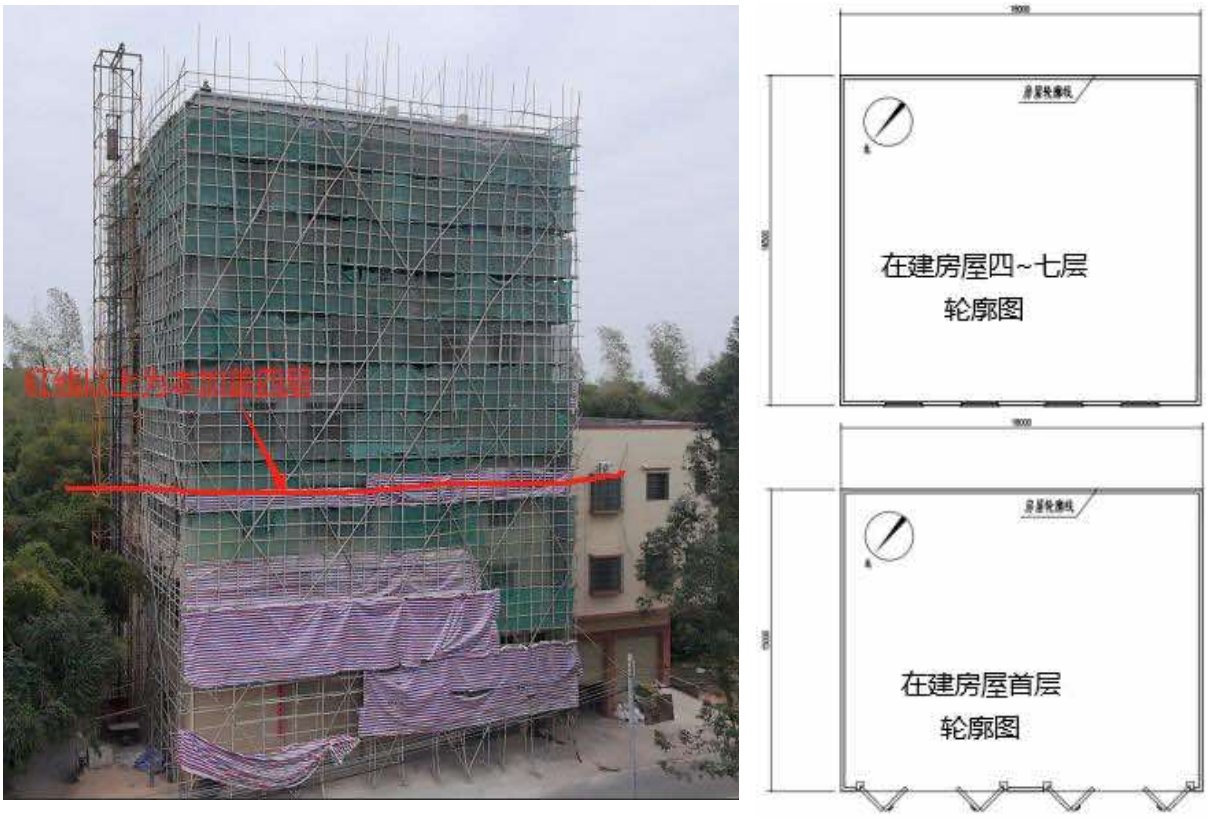
图 1　徐**自建房屋图

涉事自建房位于四会市东城街道沙头村委会永红村****，权属人为徐**，土地属性农村集体宅基地。2007 年 5 月，徐**（徐**父亲）在此宅基地建起 120 平方米一层楼房。2013 年 9 月，徐**经与其兄徐**、其父徐**商量，连同徐**在旁边的 120 平方米宅基地，不留巷，拆旧建新，在原址上加建一栋三层高的楼房。2023 年底，经与其兄徐**商量，提出在原屋的基础上加建四至七层楼房。由于徐**长期在外工作，建房工作委托徐**实施建设。2024 年 6 月开始，徐**先后聘用陈**、周**签订《房屋建造合同》开始施工建造，至 2024 年 9 月底徐**自建房四至七层主体

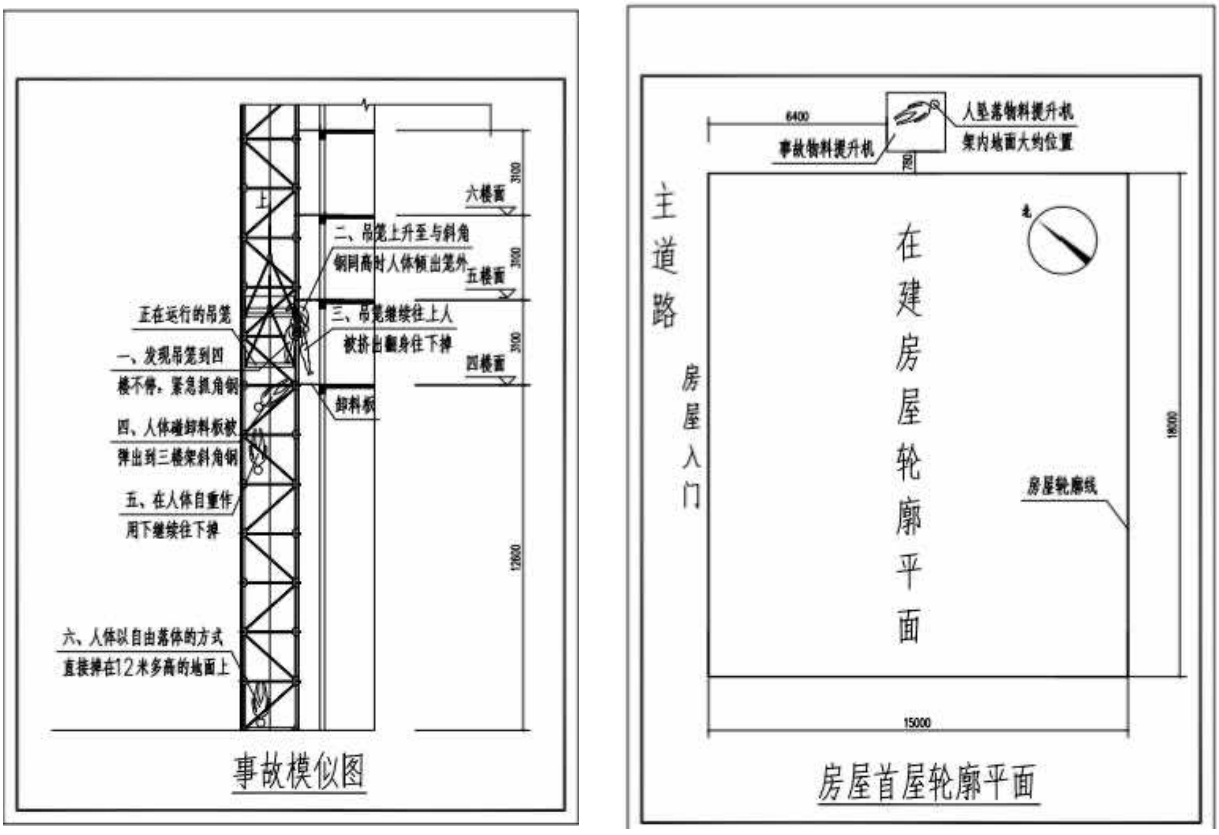
图 4　事故模拟图

6、停层平台高处坠落致人重伤死亡。

（1）周**手握遥控器进入提升机吊笼内，按下上升按钮随笼上升。

（2）遥控器失灵，不能控制吊笼在四楼停下而继续向上运行。

（3）吊笼在四楼不停，周**见到架体 4 楼至 5 楼架体水平

角钢舜间，本能反应，迅速双手抓紧水平角钢求生。

（4）吊笼不断上升，人体就以手抓的水平角钢为转动中心被翻转挤出到提升架外，以背向提升架、面向建筑物的姿态坠落到四楼的停层平台。

（5）四楼停层平台没有设置安全防护栏，人坠落到停层平台站立不稳，得不到有效的安全保护，在停层平台一则坠落到提升架内，撞到三楼提升架斜角钢。

（6）在人的自重作用下，人在斜角钢上滑向架内，约 5 秒后，以自由落体方式迅速坠落到约 12.6 米高的提升机架内的地面重伤身亡。
