揭阳市金达泰建材实业有限公司
“11·26”一般机械伤害事故调查报告

揭阳市榕城区政府事故调查组

2025 年 1 月

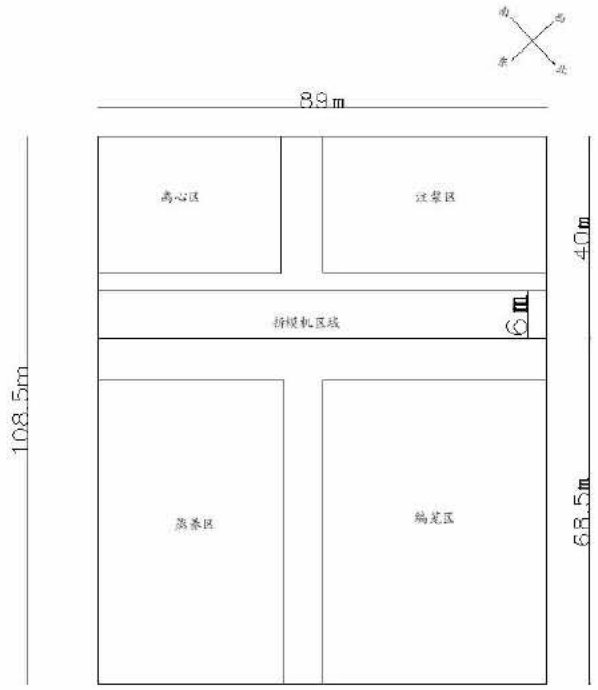
图 1：生产车间布置图

金达泰建材公司厂区面积2.5万平方米，设置办公区、生活区、产品露天堆放区、生产车间各1个。单层钢结构生产车间长108.5米，宽89米，车间内工艺布置：中部为拆模区，东南为离心区，西南为注浆（泵送）区，西北为编笼区，东北为蒸养区，配置通用桥式起重机12台。生产工艺流程：编笼-注浆（泵送）—离心（倒余浆）—蒸养—拆模。拆模区域东西89米，南北6米，布置1#、2#全自动拆模机[5]和余浆斗，拆模机东西侧为2#、5#通用桥式起重机[6]。

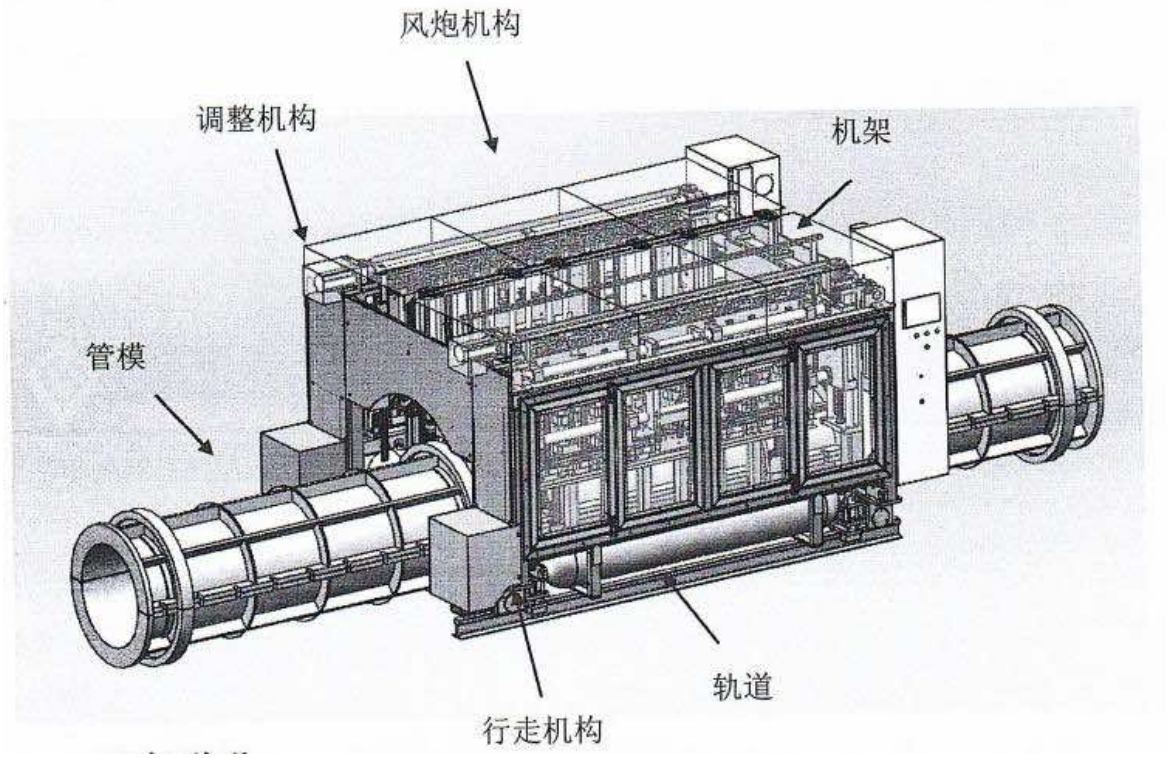
图 3：1#、2#全自动拆模机现场照片

2#全自动拆模机长 3.04 米，宽 1.65 米，高 2.45 米，运行在钢轨（外轨）上的两个限位器之间区域内（轨道上往返运动），限位器间距 4.95 米，两条外轨间距宽 1.35 米。外轨内设置承载预制管桩模具[7]的运行钢轨（内轨），两条内轨间距宽 0.53 米，预制管桩模具在内轨的运行动力为链条传动。全自动拆模机 2#机北侧与 1#机的距离 0.2 米。2#机南侧与余浆斗支架的间距 0.15 米，地面外轨与余浆斗支架的间距 0.23 米。余浆斗的钢质支架长 2,5 米，宽 1.57 米，高 1.79 米，余浆斗支架内的西北侧横梁下安装一个用于调节水泥浆浓度的水龙头开关，水龙头开关距离地面 1.2 米，距离 2#拆模机侧的支架外边缘 0.82 米。

事故发生的机械伤害挤压区为 2#全自动拆模机运行至余浆斗的区域。

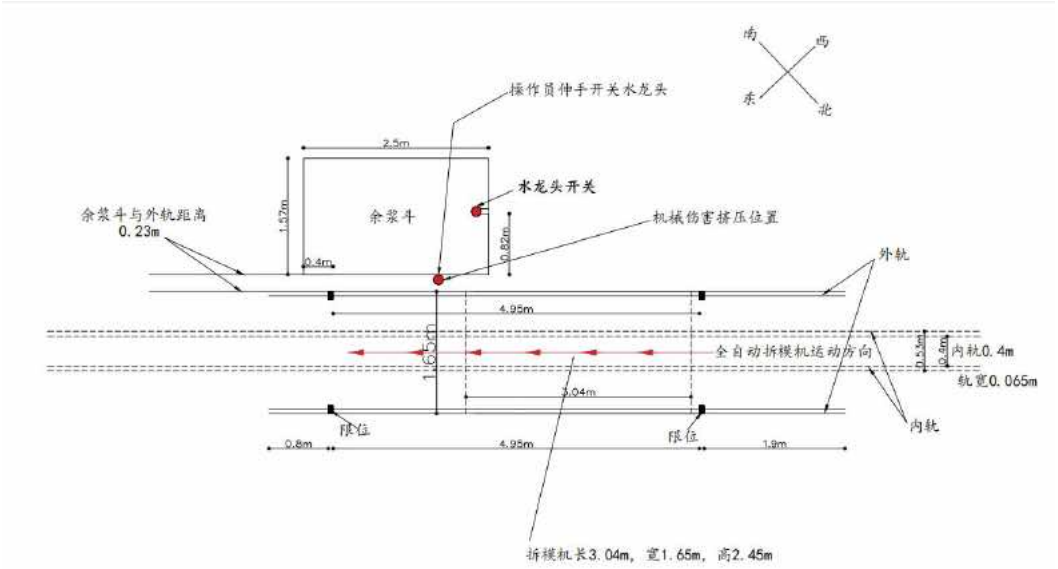
2#全自动拆模机与余浆斗的区域测量图

是相邻的固定余浆斗支架。金达泰建材公司未辨识运动部件（2#全自动拆模机）的运动区域，以及运动部件与固定部件（余浆斗支架）之间的机械安全风险[8]，未采取技术措施，防范人体触碰运动部件、在运动部件与固定部件之间挤压的危险伤害，未采取警示告知措施，提示作业人员进入运动部件运动区、运动部件与固定部件之间挤压区的安全风险。

20 时 44 分 13 秒，赵*华第三次上半身探入余浆斗支架内操作水龙头开关，未注意到身体侧后方运动的 2#拆模机，被运动的 2#拆模机与固定的余浆斗支架挤压，受到机械伤害。
