顺德勒流“5·12”一般高处坠落事故调查报告

勒流街道“5·12”高处坠落事故调查组

2026年8月

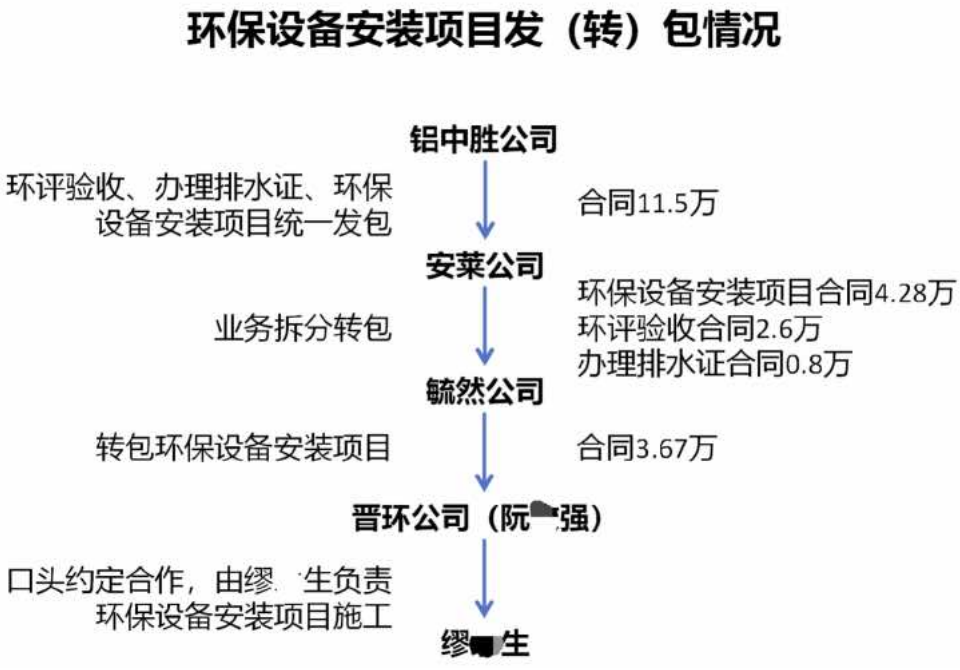
图 1 涉事项目发（转）包情况

2026 年 4 月 29 日下午，阮*强约缪*生到铝中胜公司查看现场，双方于当日敲定合作（仅口头约定，无任何书面协议或聊天记录），由缪*生负责环保设备安装项目的施工（见图 1）。
