白云区永平街“1·27”一般物体打击事故调查报告

2026年1月27日17时许，白云区永平街岭南新世界小区发生一起老旧电梯更新安装项目物体打击事故，造成1人死亡，1人受伤。

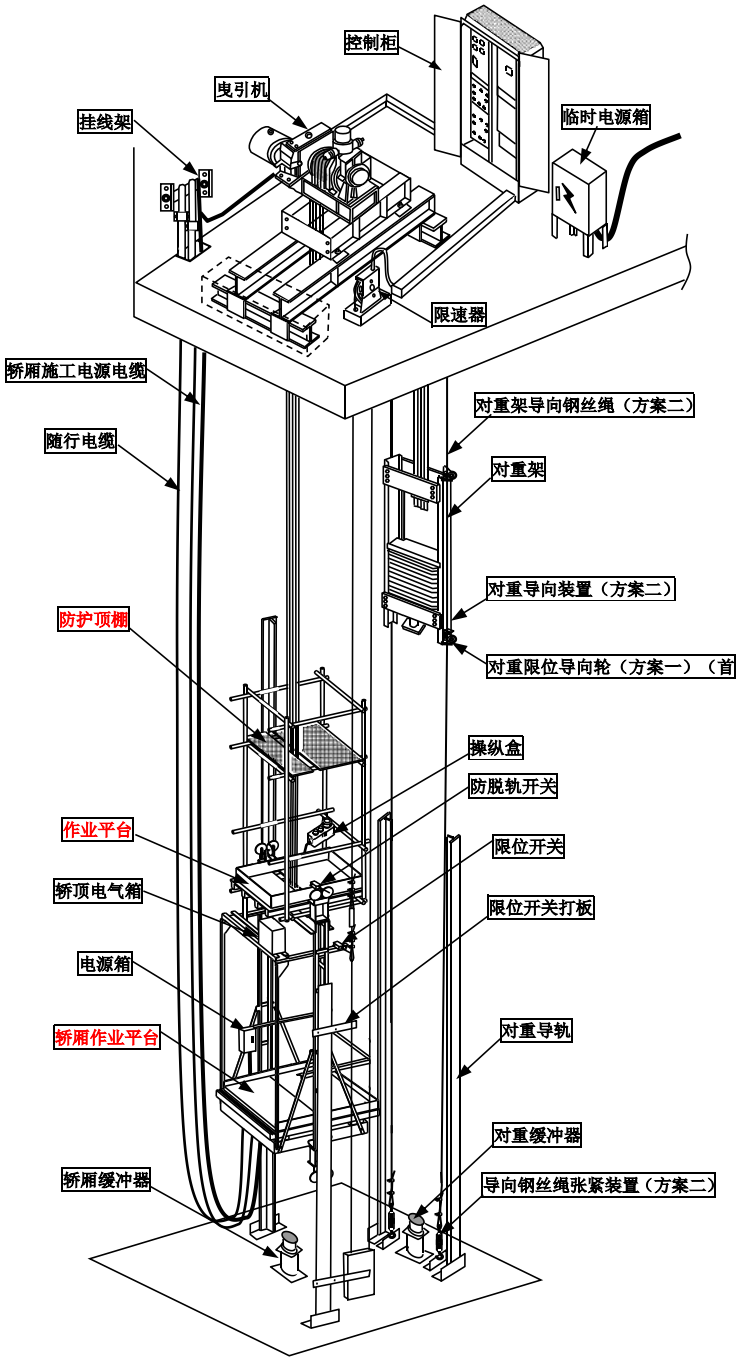
图 1 轿顶工作平台

轿顶反绳轮防护罩已发生破损，作业平台左侧存在贯穿性破损，平台表面可见血迹残留，如图 1 所示。此外，轿顶安装工作平台未按照《岭南新世界电梯安装专项施工方案》要求，架设防护顶棚，如图 2 所示。

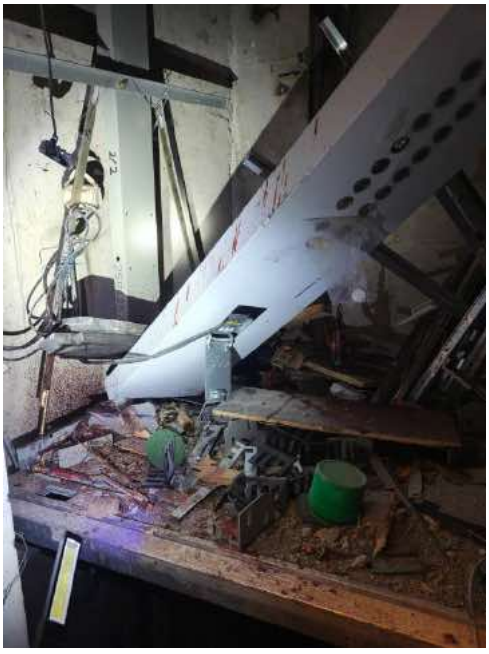
图 3 轿厢底面情况

轿厢底板上可见部分待安装电梯部件（包括层门地坎、支架等）、断裂木板及若干完整或断裂状态的铸铁对重块。轿厢控制面板呈倾倒斜靠状态，接有临时电线。具体如图 3~5 所示。

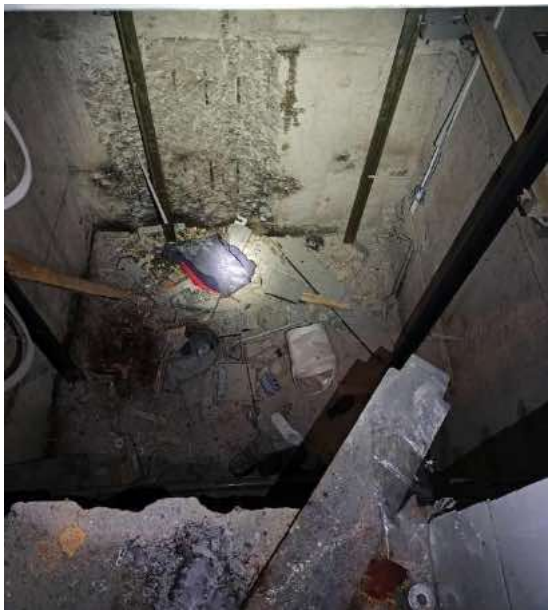
图 6 底坑情况

经负 1 层电梯外部观察，电梯负 1 层层门口发现一块完整对重块，电梯底坑地面上发现一块完整对重块及一块断裂对重块，

以及变形的焊接面罩、塑料桶等物品；底坑对重导轨侧墙面可见施工凿平处理痕迹，如图 6 所示。
