从化区太平镇广州市骏江泡沫橡胶制品有限公司“1·6”一般火灾事故调查报告

广州市从化区政府事故调查组

2026 年 1 月

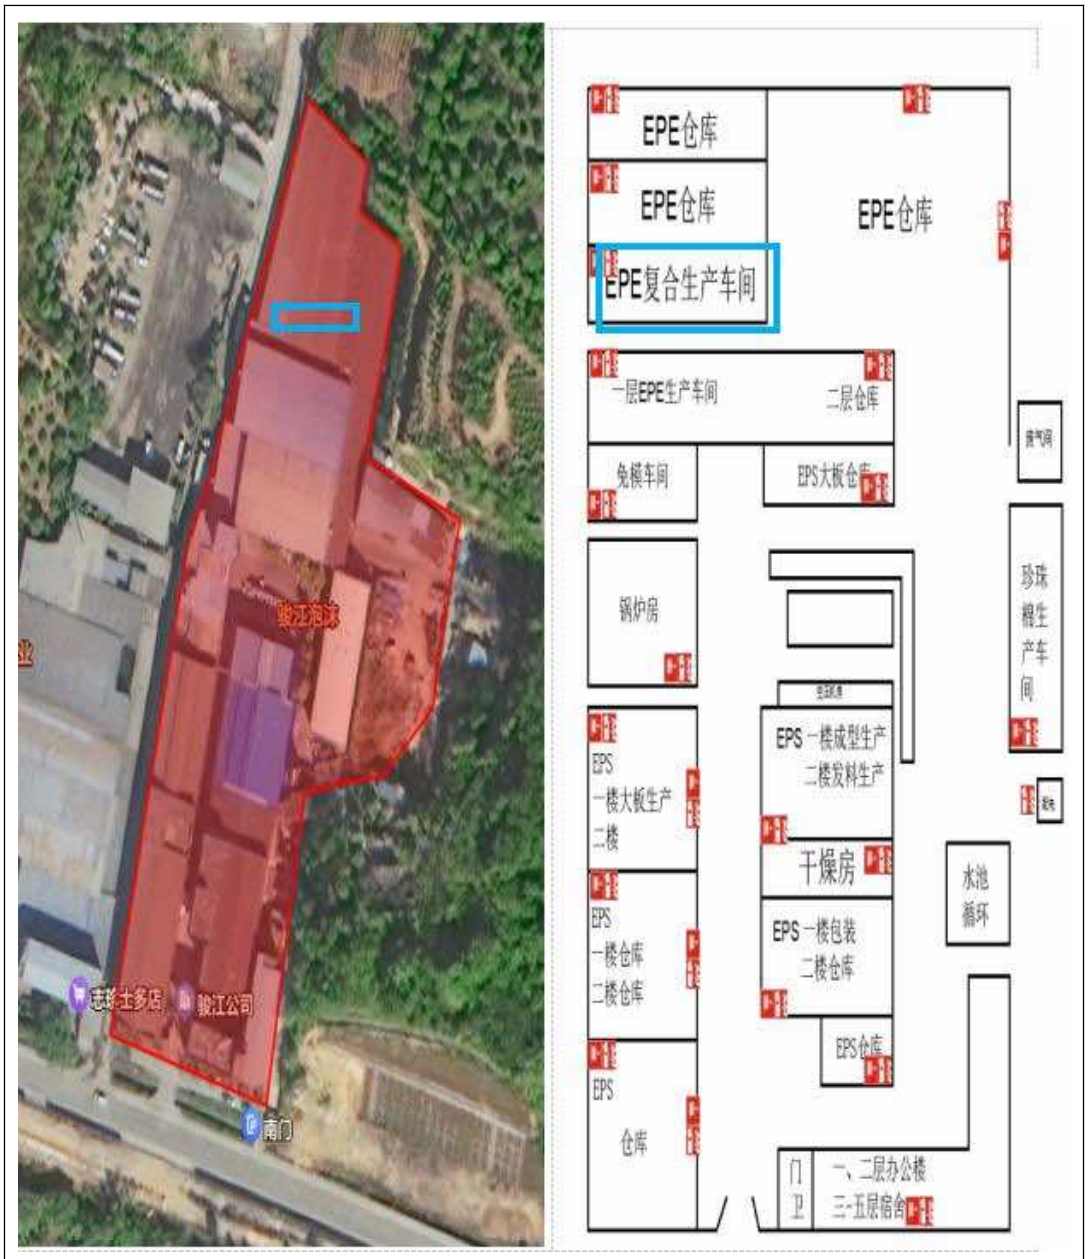
1.过火区域情况。起火建筑位于骏江公司厂区北部，最先起火的是复合车间（1层），随后火势蔓延至EPE仓库（2

层）、EPE 生产车间（2 层，一层厂房、二层仓库）。过火建筑 1 楼为钢筋混凝土结构，2 楼为铁皮棚结构（见图 1）。

图 1 骏江公司总平面图（蓝色框标注为最先起火位置）
