港口企沙河南省永都建筑工程有限公司“11·6”一般物体打击死亡事故调查报告

“11·6”一般物体打击死亡事故调查组

2026年2月5日

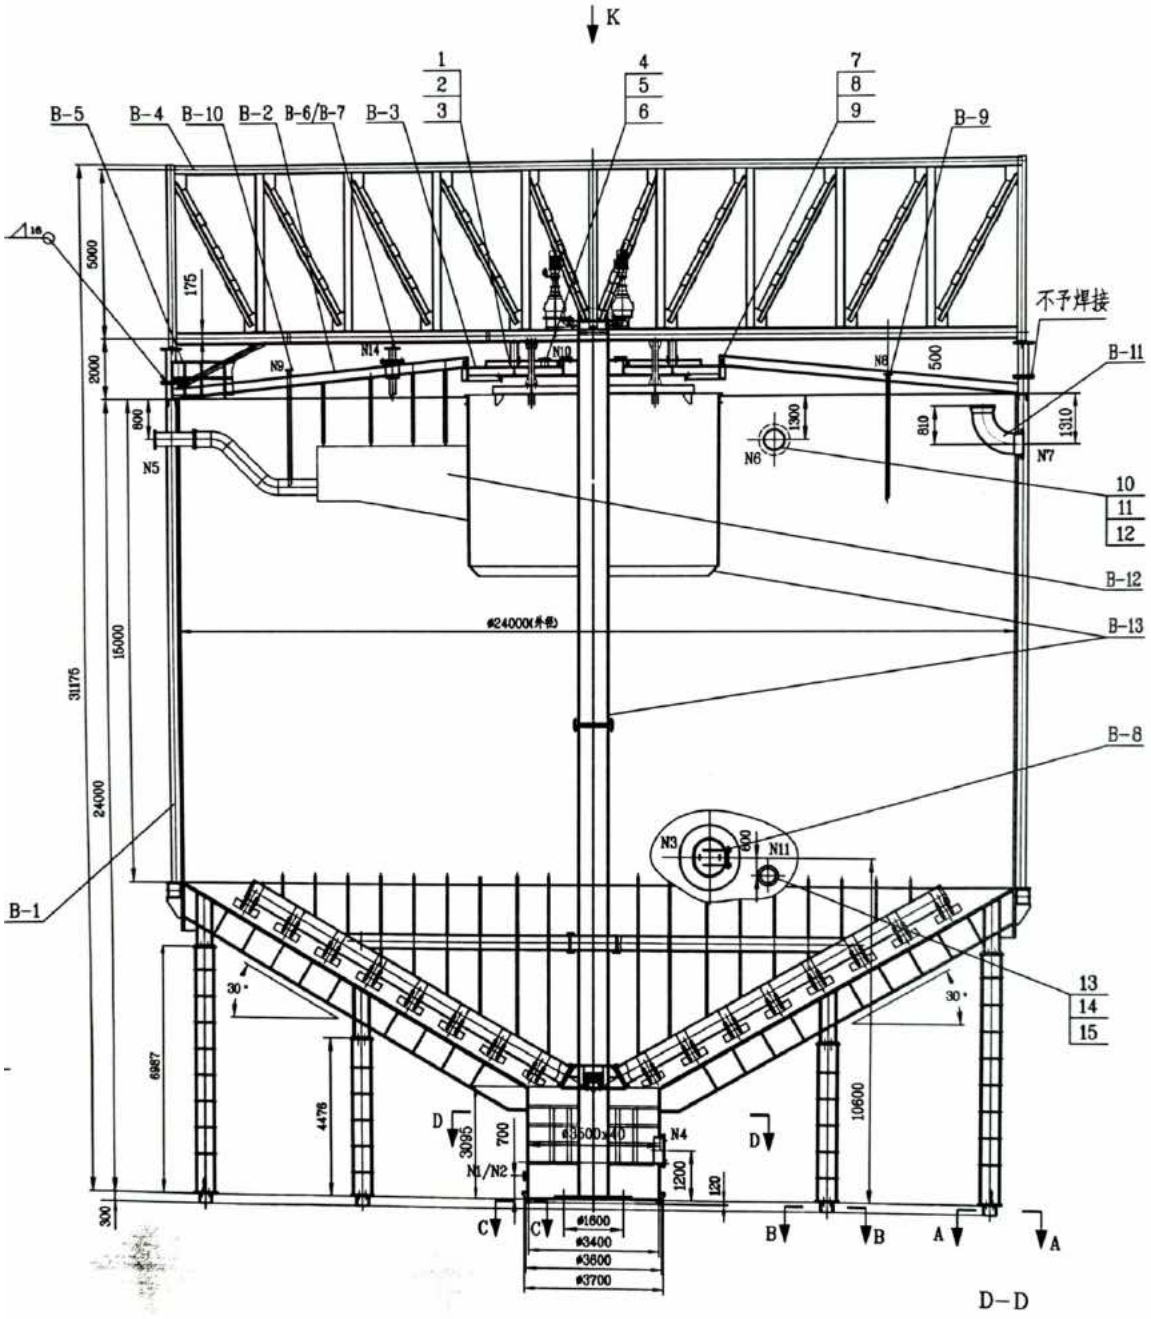
图 1：沉降槽结构立面图

经现场勘查，作业现场的沉降槽罐呈圆柱体，外径24米、高31.176米，底部呈锥形，中间为转轴，搅拌桨叶安装在转轴底部的搅拌桨叶轴上（详见图1、图2、图3）。搅拌桨叶长3.05米、宽0.5米、厚0.3米，重约0.73吨。
