港口区应急管理局关于港口沙潭江金海湾农贸市场 “1•17”墙体坍塌死亡事故调查报告

2025-03-26 10:00 来源：防城港市港口区应急管理局

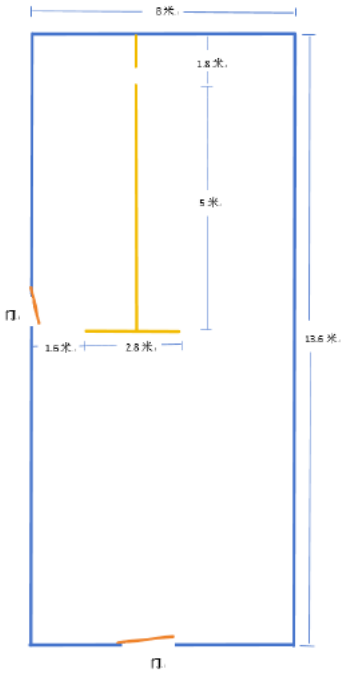
图1：涉事商铺平面示意图

经现场勘查，涉事商铺位于金海湾农贸市场地下停车场西面，开间约8米，进深约13.6米，层高约6米，结构为框架结构。商铺内有两堵由水泥的T字形隔墙，非承重结构。隔墙纵向分两段，分别长约5米、1.2米，横向约2.8米，高约2.1米（详见图1）。倒塌的墙体为纵向5米和横向的墙（详见

事故调查组通过深入调查和综合分析，认定事故原因是：陈某成雇请徐某恒拆除涉事商铺内隔墙及清理室内垃圾，徐某恒安排赵某华、秦某爱
施该工作。赵某华、秦某爱在拆除涉事商铺室内的隔墙时，因操作不当，墙体发生坍塌，赵某华、秦某爱被坍塌的墙体压伤致死。
