山西凯嘉能源集团有限公司
“5.28”煤堆坍塌一般事故调查报告

介休市人民政府事故调查组

2025年8月

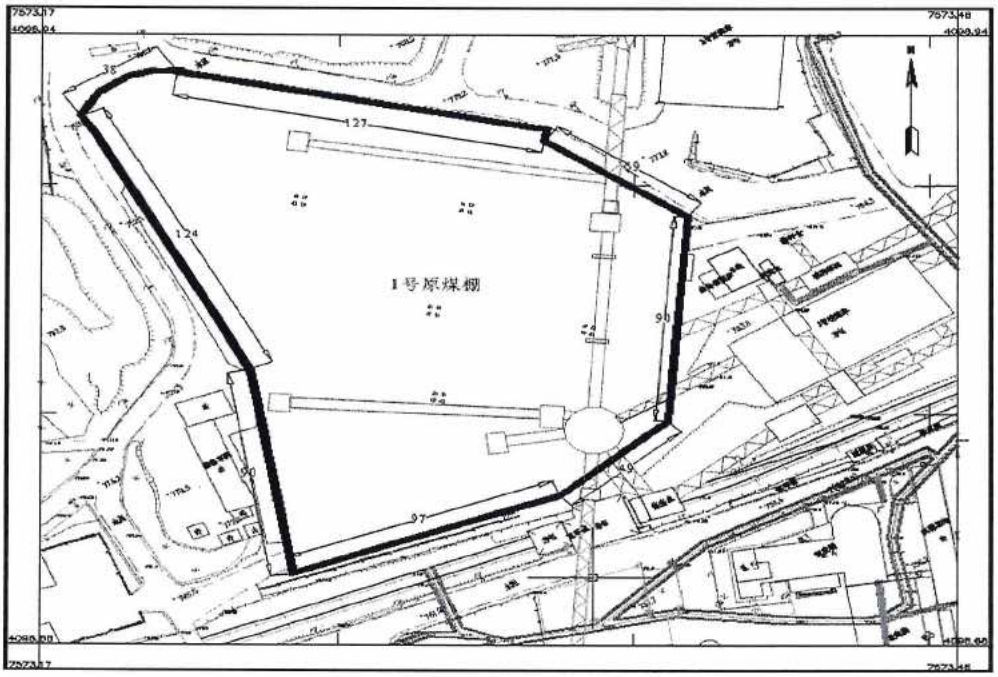
1.事故发生地点：山西凯嘉能源集团有限公司煤销总公司一号煤棚（详见附图1、2、3、4）。

附图1：事发时现场平面图

附图2：一号煤棚平面图

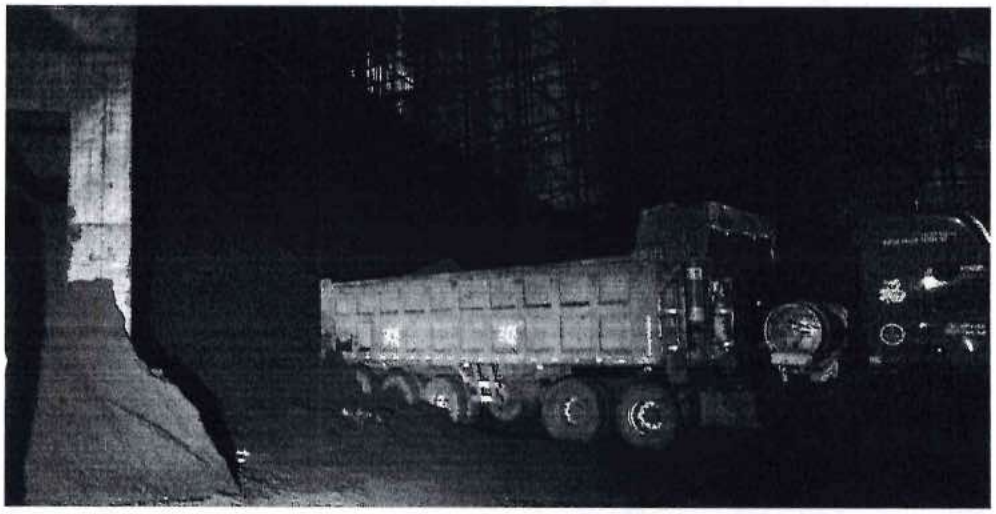
附图3-4：事故发生后煤堆坍塌现场照片

2025年6月3日技术专家组在现场勘察现场情况为：一号煤棚精煤堆高约20米，根据有关资料：粉煤、精煤、中煤、尾煤堆积角为45°。装载机从煤堆地面边缘处取煤，改变煤堆的边坡角，形成陡坡峭壁，破坏了煤堆的稳定状态（具体数据见技术调查报告）。

一号煤棚精煤堆高约20米，根据有关资料：粉煤、精煤、中煤、尾煤堆积角为45°。装载机从煤堆地面边缘处取煤，改变煤堆的边坡角，形成陡坡峭壁，破坏了煤堆的稳定状态，引起煤堆自然坍塌。

1.依据GB/T31091-2014《煤场管理通用技术要求》，“5.3取煤管理要求5.3.3对取煤形成的陡坡、峭壁现象应及时进行消除”，装煤作业开始时已形成陡坡、峭壁，没有及时消除；

4.要加强现场管理，完善现场安全警示标识；个体防护用品应配备到位；增设消除煤堆陡坡、峭壁的装备，及时消除煤堆坍塌的事故隐患。
