莆田市仙游宝霖堂机械有限公司“7•17”一般物体打击事故调查报告

“7・17”一般物体打击事故调查报告

“7·17”一般物体打击事故调查组

2024年8月

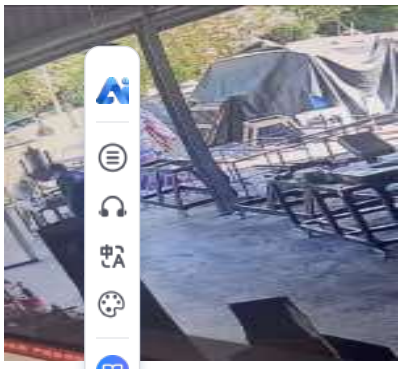
图二　事　　场图片

事故地点位于仙游县工艺产业园油画城2号楼（图一），事故发生时，死者王XX正在和郭XX在宝霖堂公司厂房门口（图二）搬

王XX安全意识淡薄，徒手搬运无沾粉机，未注意周围环境，在搬运过程中不慎被倾倒的无沾粉机压倒在地，导致死亡。

（一）建议宝霖堂公司要认真吸取本次事故教训，对安全生产工作进行认真的检查和总结。要建立健全并落实本单位全员安全制度和操作规程，加强对从业人员的安全生产教育和培训，要建立并落实安全风险分级管控和隐患排查治理双重预防工作，加强现场全事故隐患，防范事故的发生。
