福州市鼓楼区琼河村2-1号“7•1

日期：2023-11-22 14:39 来源：福州市消防救援支队 浏览量：13630

经调查认定，福州市鼓楼区琼河村2-1号“7•12”火灾是一起违法建设

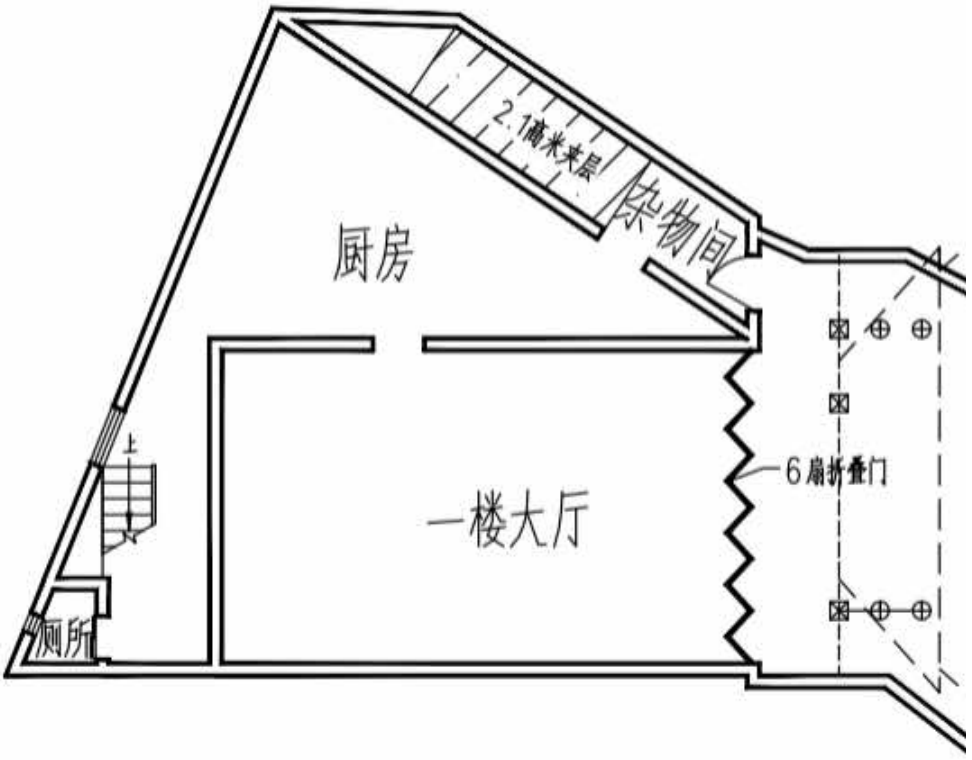
图1：起火建

起火建筑位于福州市鼓楼区温泉街道琼河村2-1号，建筑坐西朝东，共
为钢筋混凝土框架结构（见图1）。建筑东侧外墙采用木质斗拱挑檐装饰。
钢架玻璃屋顶，建筑出入口位于南侧。

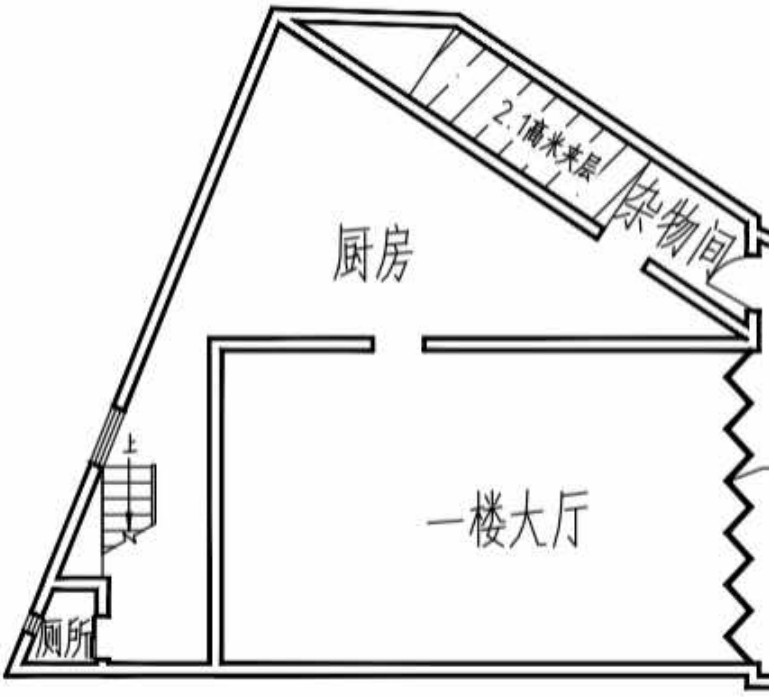
图2：建筑一

建筑一层设有大殿、厨房、杂物间、香炉、供桌等（见图2）；二层设
楼梯，楼梯经过一层、二层通至屋面，一层楼梯口与厨房过道相连通。
