抚顺矿区五公司木制品厂“6·5”
一般其他伤害事故调查报告

2024年6月5日12时18分许，在位于抚顺市新抚区南花园街人工河路17号的抚顺矿业集团有限责任公司水泥厂，抚顺矿区五公司木制品厂的1名车辆保养人员在给铲车加注润滑油时，铲车右前轮胎发生爆裂，造成该人员受伤死亡，事故直接经济损失约120万元。

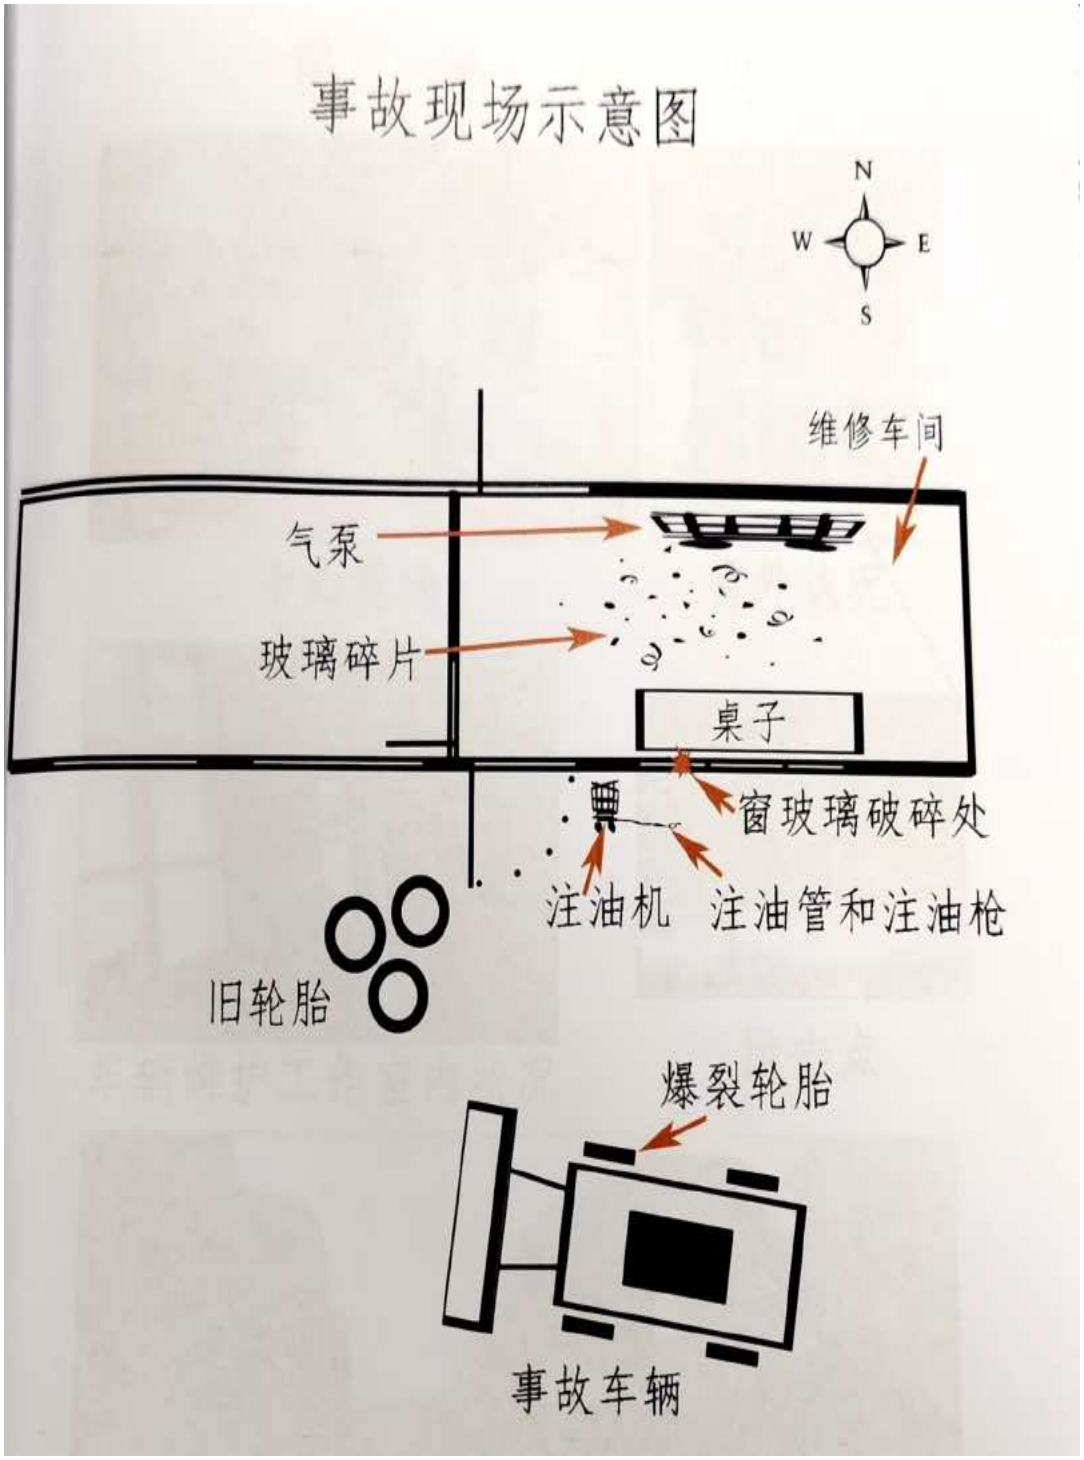
图 1

团水泥厂院内东侧一处向西侧移动了 20 米左右，到达厂内车辆注油和充气的泵房处，头西北尾东南停在了泵房前，预给铲车注油，当时王晓兴站在铲车的右前轮和铲斗之间，手持注油枪往铲车注油口里注油，此时右前轮突然间爆裂，不排除向西喷出的一股强气流击中王晓兴，王晓兴被巨大的冲击波冲出，后又被前方高大的铲斗弹回，倒在右前轮和铲斗中间的地面上，油枪被甩出，将泵房一扇窗户的左上角玻璃打碎，油枪弹回掉落在窗框下方的地面上，窗玻璃上多处粘有滴落的黄油。

事故现场示意图
N
W
E
S
维修车间
气泵
玻璃碎片
桌子
窗玻璃破碎处
注油机
注油管和注油枪
旧轮胎
爆裂轮胎
事故车辆
