抚顺高新区辽宁森源化工股份有限公司“1•17”火灾事故调查报告

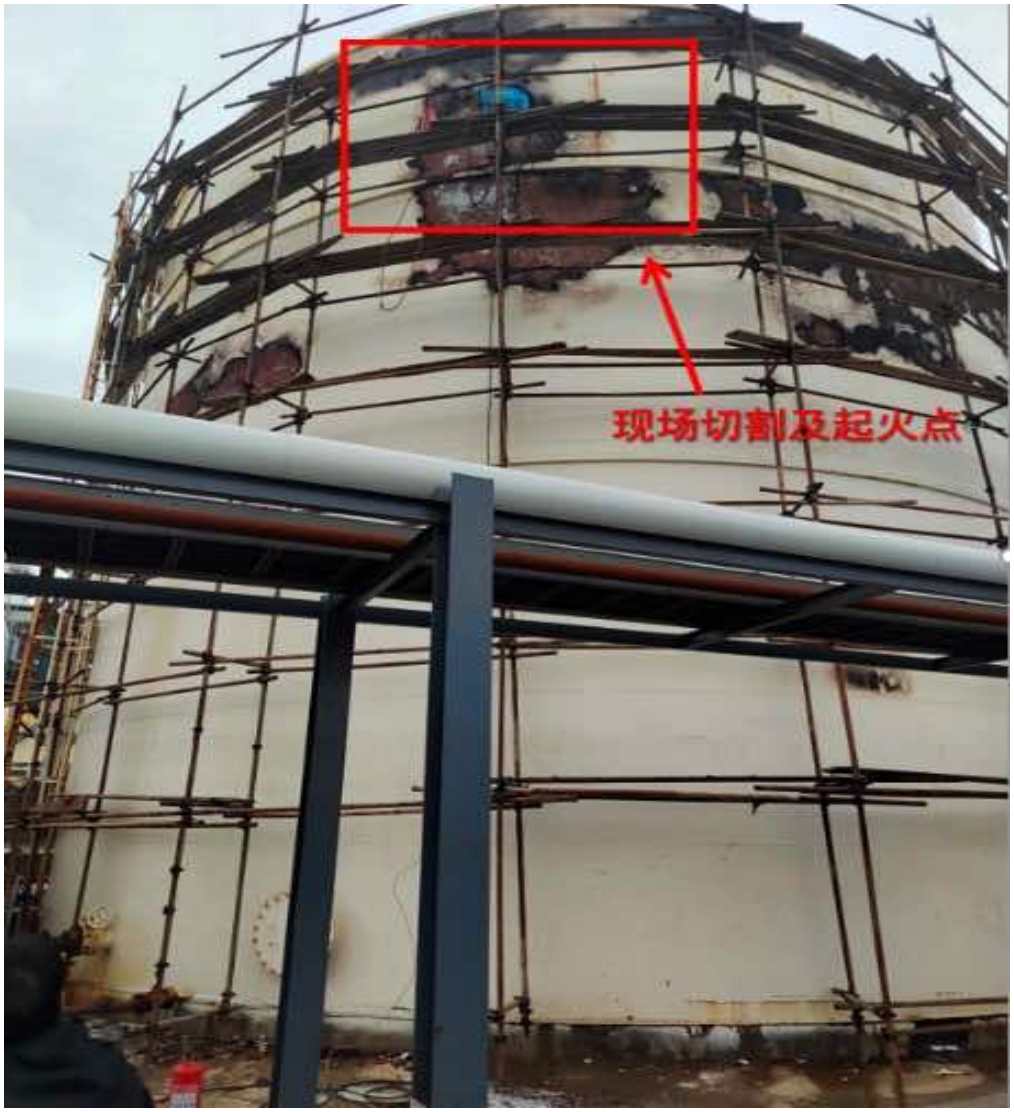
图3左侧已拆除的1#污水罐和右侧正拆除的0#污水罐

事发污水罐为0#污水罐，是废弃污水罐，位于辽宁森源公司院内厂区东侧，位于0#污水罐北侧的1#污水罐已拆除，1#污水罐拆除过程中未发生事故。0#污水罐**外型为圆柱体，**规格为**15米（直径）X13.5米（高）**，敞口式，因其位置不符合要求，且未经正规设计，故决定拆除，拆除前已停用该污水罐外围绕罐体有脚手架，脚手架高10.5米，从下至上共7层，每层1.5米。脚手架部分钢管腐蚀严重，存在裂纹；脚手架钢管和铸铁扣件未提供出检测证明；脚手架搭设不规范，脚手板未铺满、作业面无防护栏、无踢脚板、无扫地杆；未挂警示牌及使用许可牌。有关情况见图3、图4和图5。
