清苑区何桥镇河北世冠起重机械制造有限公司

“5·15”一般物体打击事故调查报告

清苑区人民政府事故调查组

2025 年 9 月

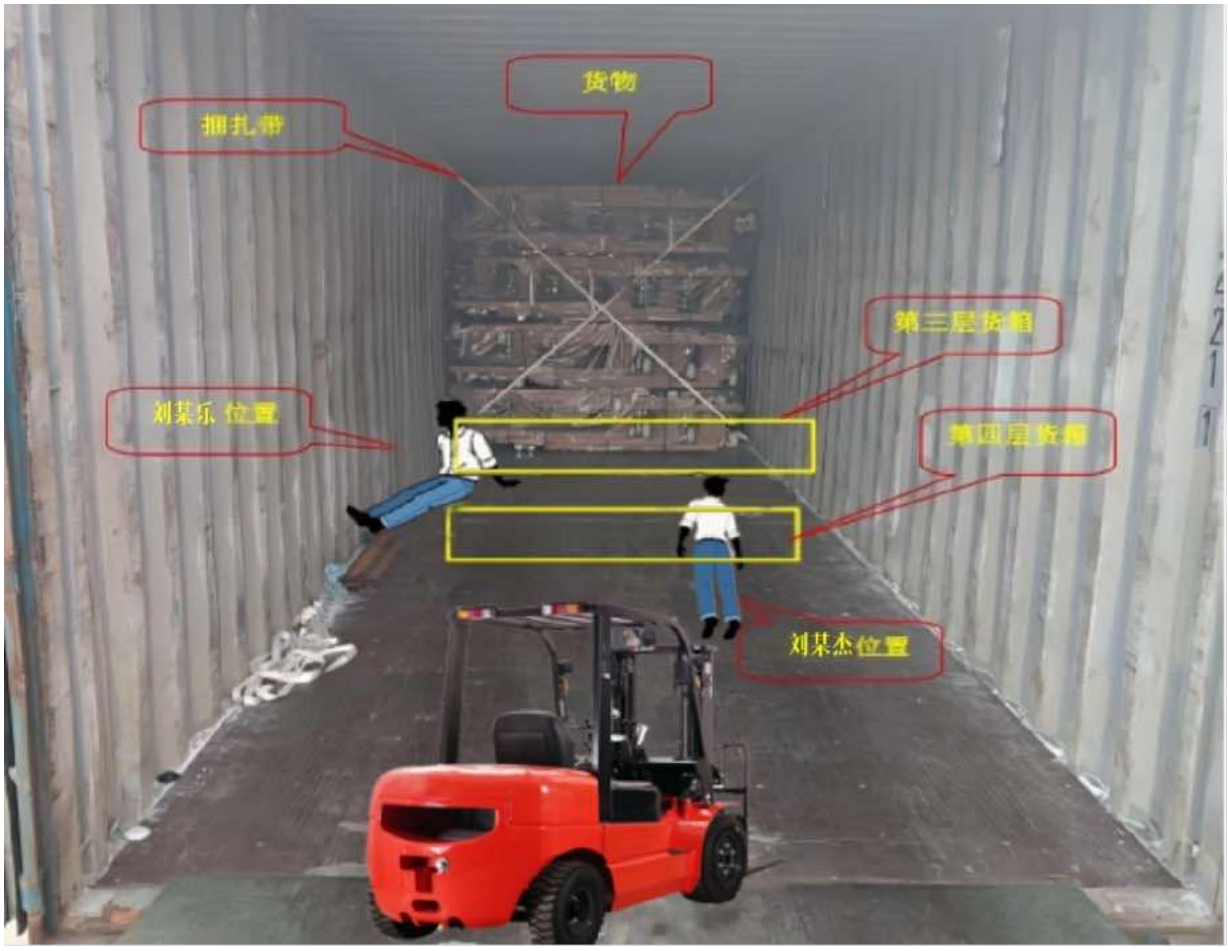
事故现场情况示意图

当日9时许，厂长王某强安排安全管理人员刘某杰、装卸工刘某乐进行装车作业，刘某杰负责驾驶叉车转运和码放货物，刘某乐负责对码放后的货箱捆扎固定。13时15分许，二人装车至第10排第4层时，刘某杰用手推扶货箱以调整位置，便于刘某乐进行捆扎作业。推扶过程中第3、4层货箱突然掉落，掉落的货箱压住刘某杰颈部及背部，第3层货箱侧压到刘某乐上半身及左臂。

调查认定，事故的直接原因是：刘某杰在货箱处于不稳定状态下，冒险采取手推方法校正偏移的重型货箱，致使货箱 3、4 层发生坠落，将处于危险区域内的自身和刘某乐压住。

1. 重型货箱码放未满足稳固要求。码放货箱至第 3-4 层时，未达到层间贴合、重心对齐、无歪斜偏移的码放标准，且未采取临时固定措施，导致货箱重心不稳坠落。

2. 作业人员冒险采取手推作业。刘某杰采用手推 429 公斤重货箱的危险方式调整货箱位置，导致第 3、4 层货箱坠落，引发人员伤亡。

涉事企业及全区同类工贸企业，要以“全流程风险管控”为目标，全面补齐安全管理短板弱项。要完善高风险作业安全管理制度，重点制定高风险作业安全规定、重型货箱码放技术规范、作业现场安全管理规范等配套制度，形成覆盖关键环节的制度闭环，确保各项作业有章可循、有规可守。要开展针对性安全教育培训，针对企业实际控制人、安全管理人员、高风险作业人员等重点群体，实施分层分类精准培训，全面提升全员安全风险意识与规范操作能力。要压实作业现场安全管理责任，从严落实高危作业现场专人监护制度，通过定人、定岗、定责强化过程监管，切实消除监管盲区。
