襄垣滨河中心城三期项目
“3·17”一般高处坠落事故调查报告

襄垣县政府事故调查组

2024年8月

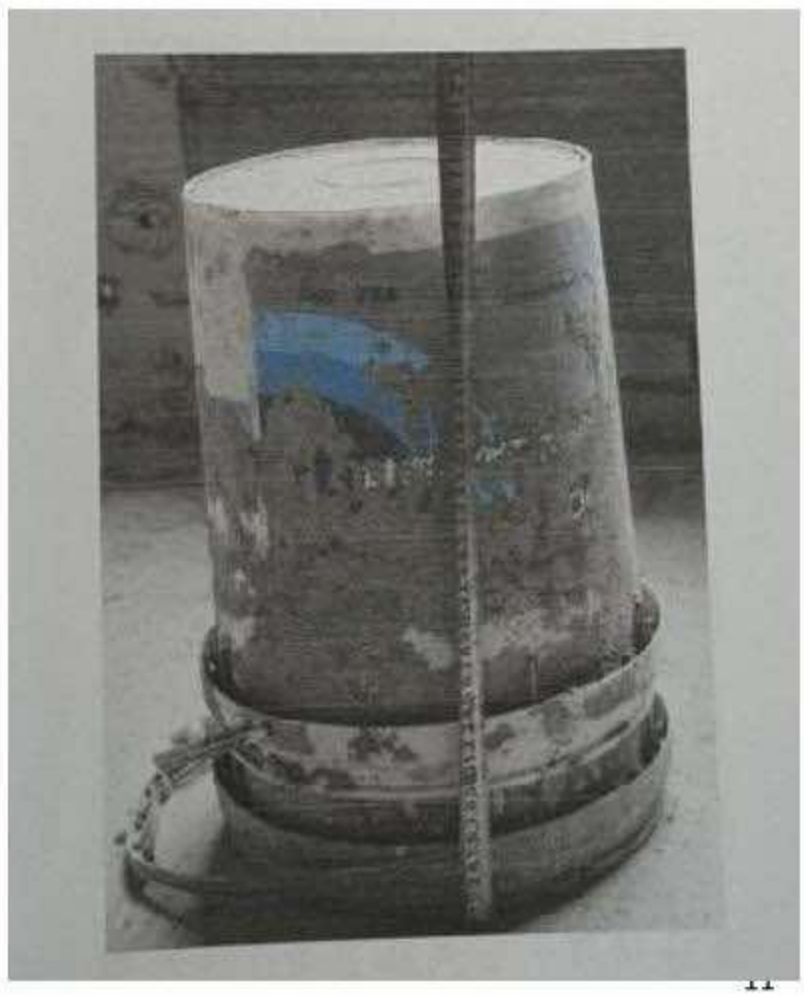
图 3 事故窗洞口立面图

事故窗洞口位于 3 号楼西单元六层东户北侧靠楼梯间卧室内；窗洞口宽 1.5m，高 1.5m；窗洞口下边距六层结构地面高 1.02m，距车库顶板结构面高 18.5m，洞口西侧墙体为钢筋混凝土剪力墙，东侧墙体为加气混凝土砌块加抱框柱。事发前，窗框已用连接件与周边墙体进行了固定，为使窗户更牢固，施工单位在窗框两侧凹槽处再用膨胀螺丝进行加固。事发后，发现事故现场窗边有两个摞在一起倒置的塑料桶（高 0.45m），现场勘查每侧窗框凹槽内各有 3 个膨胀螺栓孔，膨胀螺栓孔采用电锤成孔；两侧孔的情况为：东侧 3 个孔距窗洞底边分别为 0.2m、0.82m、1.26m，钻孔已完成；西侧 3 个孔距窗洞底边分别为 0.2m、0.7m、1.26m，其中距窗洞底边 0.2m 和 0.7m 处孔已完成，距离窗洞底边 1.26m 处孔内留有一截断裂的钻头。附图如下：

因事发现场无目击者，技术组依据公安部门提供的事故调查资料，参考对现场人员的询问笔录，结合现场踏勘情况，推断康永强在3#楼西单元六层加固窗框过程中，没有佩戴安全带，加固窗框至事发卧室内时，在窗框西侧钻了三个孔，最上面的孔距六层楼地面为2.28m，康永强站在地面上高度不足，故利用两个摞在一起倒置的塑料桶（高0.45m）作为操作平台，钻孔并安装膨胀螺栓；由于窗洞口下边距六层楼地面1.02m，窗洞口底边距

塑料桶顶 0.57m，且窗洞口外侧未采取防坠落措施；康永强脚踩在倒置的塑料桶上，双手紧握电锤钻西侧最上面的孔时，电锤钻头在钢筋混凝土剪力墙中被卡突然断裂，康永强重心失稳，致使其从六层窗洞口外侧坠落，造成死亡。
