吴忠市宁夏华浩建设发展有限公司“6·29”一般物体打击事故调查报告

吴忠市人民政府事故调查组

2024年8月28日

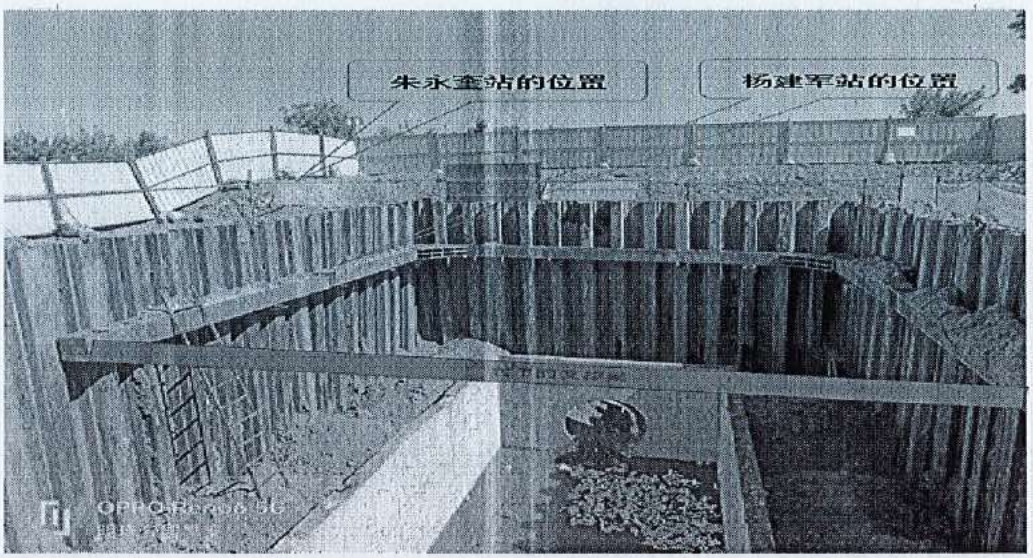
（三）事故现场勘查情况

1.工程情况：施工现场为钢板桩做支撑深度约5.6米基坑，钢板桩四周采用围梁做钢板桩土层支护，围梁中间跨度较大部分采用支撑梁给围梁支撑，基坑底部预制混凝土围墙做支撑面，基坑中间安装顶管机打通胜利街地下排水管道。

2.还原事故经过：经事故现场查看，事故发生时朱永奎站在钢板桩上方地面指挥，杨**站在钢板桩西侧围墙横梁上，所占位置距起吊支撑梁约3米，朱永奎用对讲机通知吊车司机白敏爬点杆、起吊，吊车司机白敏收到起吊指令后爬杆、起吊，此时吊钩吊点中心位置在支撑梁的北侧，支撑钢梁被吊起时受斜吊拉力作用直接甩向北侧，正好打在围梁上站的杨**左侧胳膊及胸部，120急救车将伤者送往吴忠市人民医院后经抢救无效死亡。

筑行业起重吊装指挥证件，未对钢板桩拆卸现场风险进行辨识，起吊钢丝绳处于斜拉状态，作业人员（杨**）未离开施工作业面下达起吊指令，最终导致斜拉的钢丝绳甩向钢板桩围梁上站的杨**，导致杨**左侧胳膊及胸部受支撑梁打击，经抢救无效死亡的后果。

钢板桩拔除施工现场管理混乱，未按照钢板桩拔除方案进行作业，作业人员（杨**）违反劳动纪律，吊装作业时站在围梁上未离开至安全位置，临时吊装指挥人员朱永奎无证违章指挥，在吊车钢丝绳处于斜吊状态、作业人员（杨**）未离开施工作业面下达起吊指令，支撑钢梁被吊起时受斜吊拉力作用直接甩向北侧，正好打在杨**左侧胳膊及胸部，致其被支撑钢梁撞击死亡。
