吴忠市三羊纺织有限公司“12·31”一般机械伤害事故调查报告

吴忠市事故调查组

2024年1月

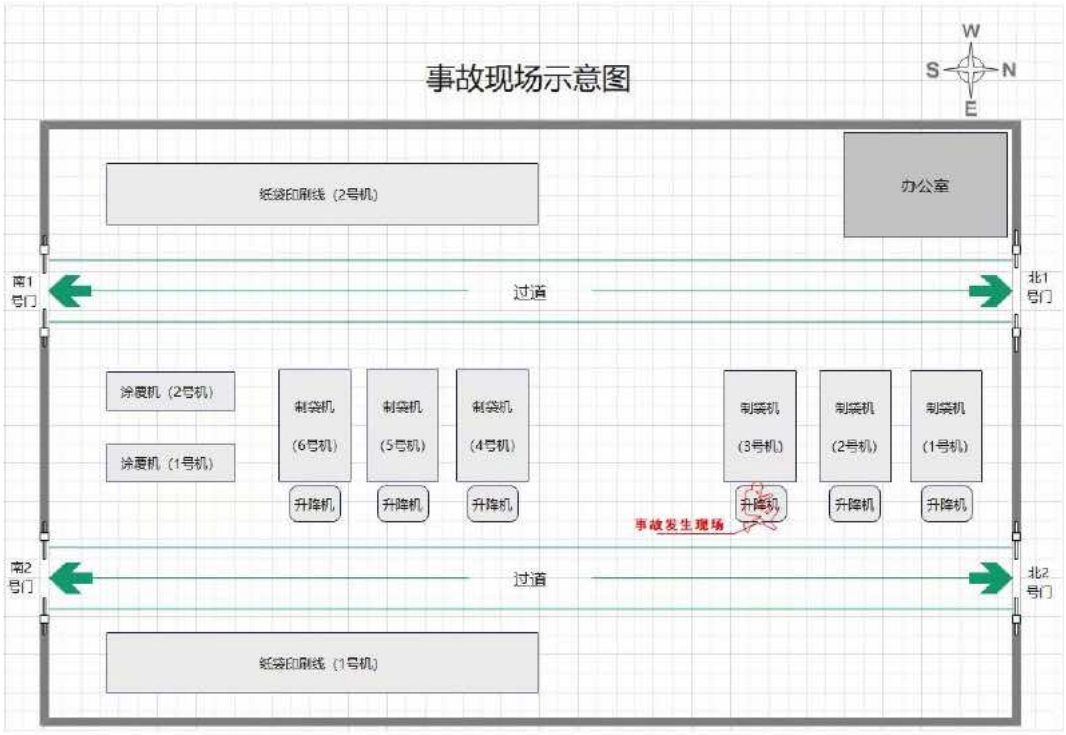
1.涉事设备事故前的状况: 固定式液压升降平台只升不降。

4.技术分析结论：电工盛**在消除纸塑复合车间 3 号制袋机操作台静电故障后，在未有监护人员监护、未采取任何安全措施的情况下，违反《液压升降台使用说明书》要求，在升降平台处于高位时，擅自进入地坑内，对升降平台内部进行检修。检修过程中盛**擅自调整电磁支撑阀，打开了下降调试阀，单作用液压缸受升降平台自重（设备整机重量 800kg,额定载荷 1000kg）和货物的重量使液压缸中的液压油回流到油箱中，致使操作箱按钮失去作用，升降平台失控，此时处于自由下降状态，盛**受到液压升降平台挤压，导致机械伤害事故发生。
